Le presento a continuación los resultados de los trabajos referentes a "DICTAMEN SOBRE LAS CONDICIONES DEL TERRENO Y ESTRUCTURAS DE CONTENCIÓN DEL CONDOMINIO LAS COLINAS DE SANTA FE" ubicado en el municipio de Xochitepec, Morelos.

**DICTAMEN SOBRE LAS CONDICIONES DEL
TERRENO Y ESTRUCTURAS DE CONTENCIÓN
DEL CONDOMINIO LAS COLINAS DE SANTA FE
DESPUÉS DEL SISMO DEL 19 DE SEPTIEMBRE
DE 2017.**

(No DE INFORME EG-17-240)

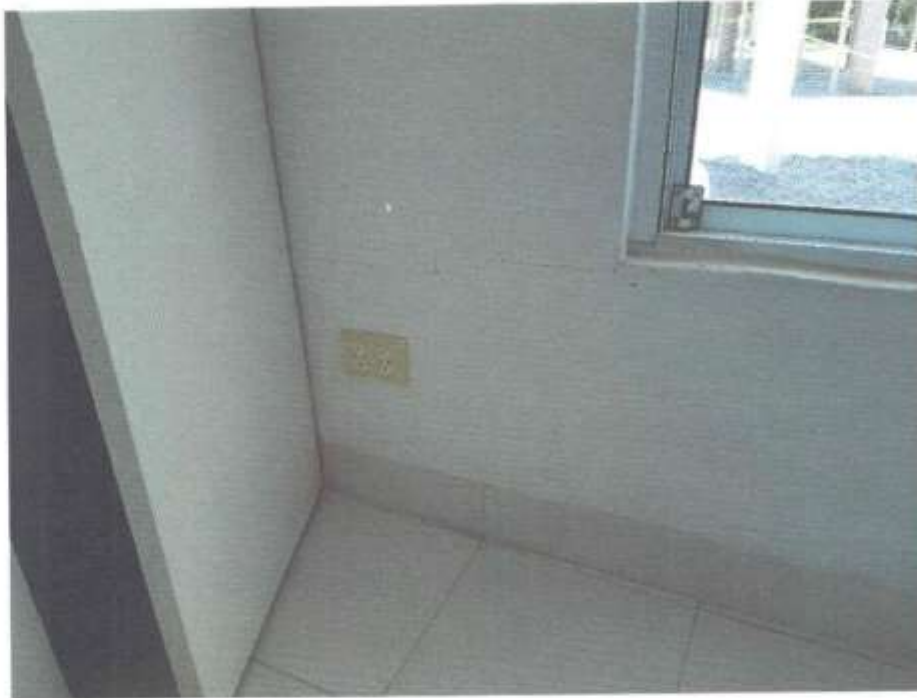
Figura 15 Fisuras en muro de casa de Fresnos 1.

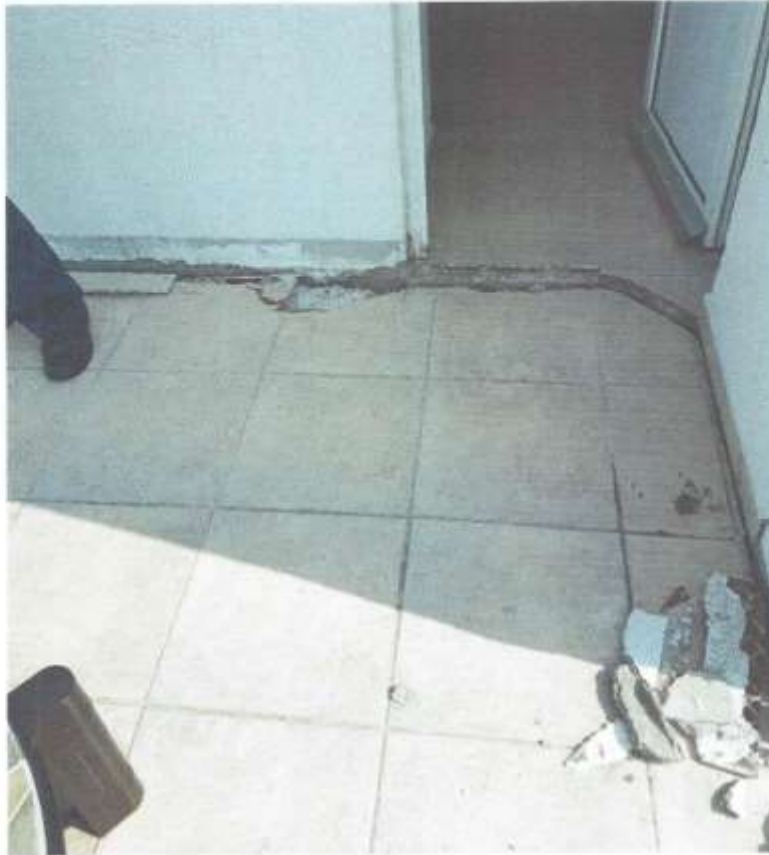
Figura 17 Separación de terraza en espacio relleno. Cto Palmeras No 25.

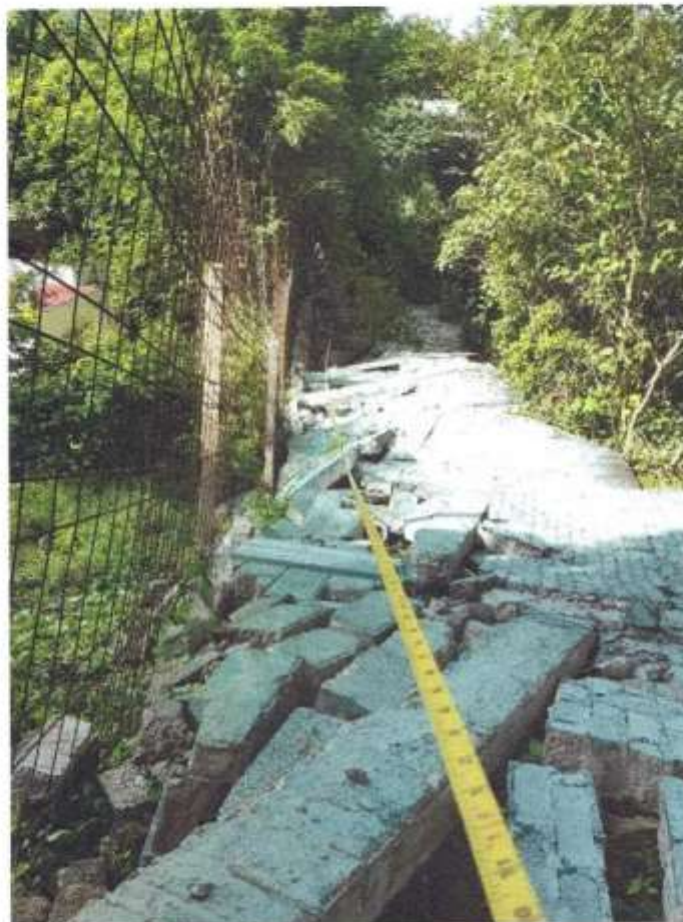
Figura 21 Muro de colindancia colapsado en zona de Privada de Fresnos (MP 4).

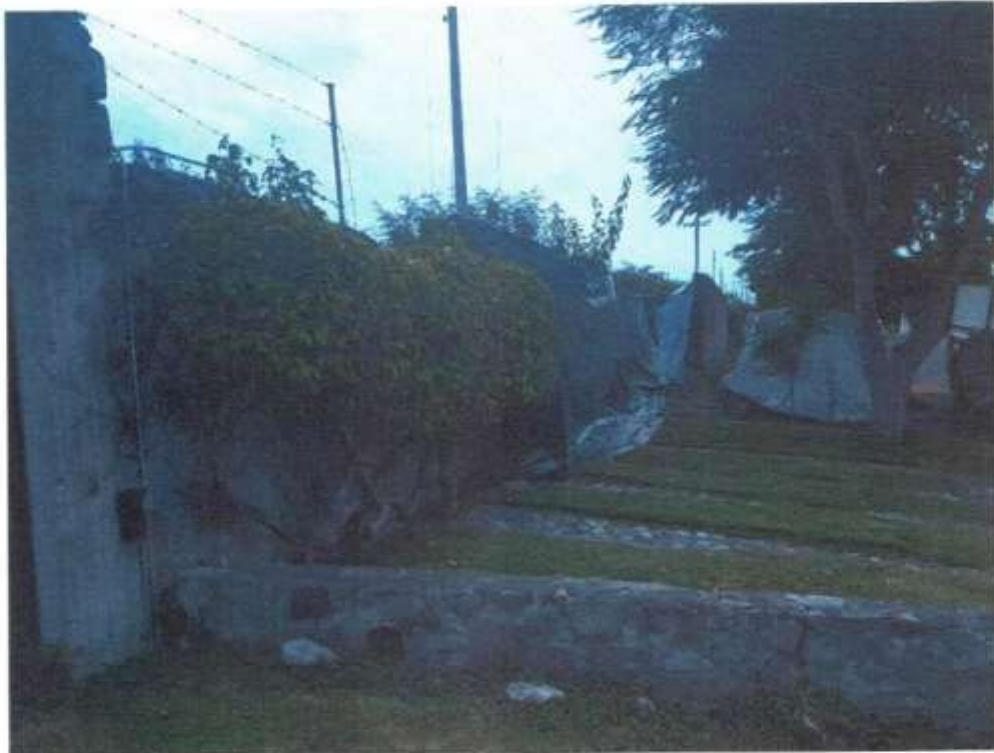
Figura 22 Muro de colindancia colapsado en zona de cerrada del Castillo. (MP 2).

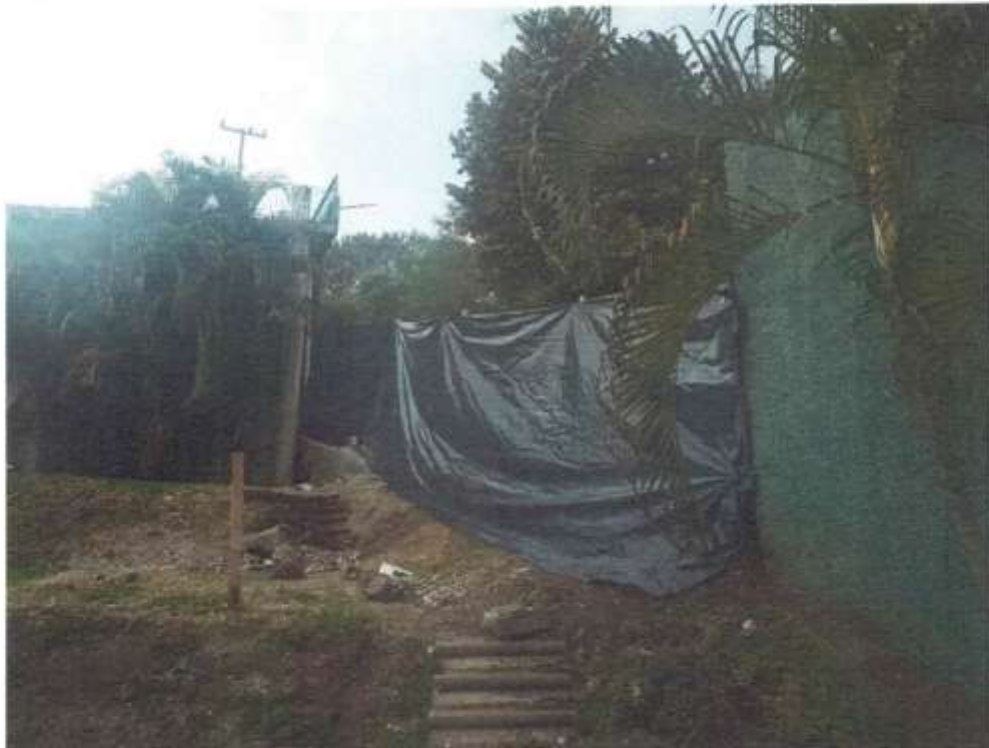
Figura 23 Muro de colindancia colapsado en zona de Cto Palmeras, área privada (MP 6).

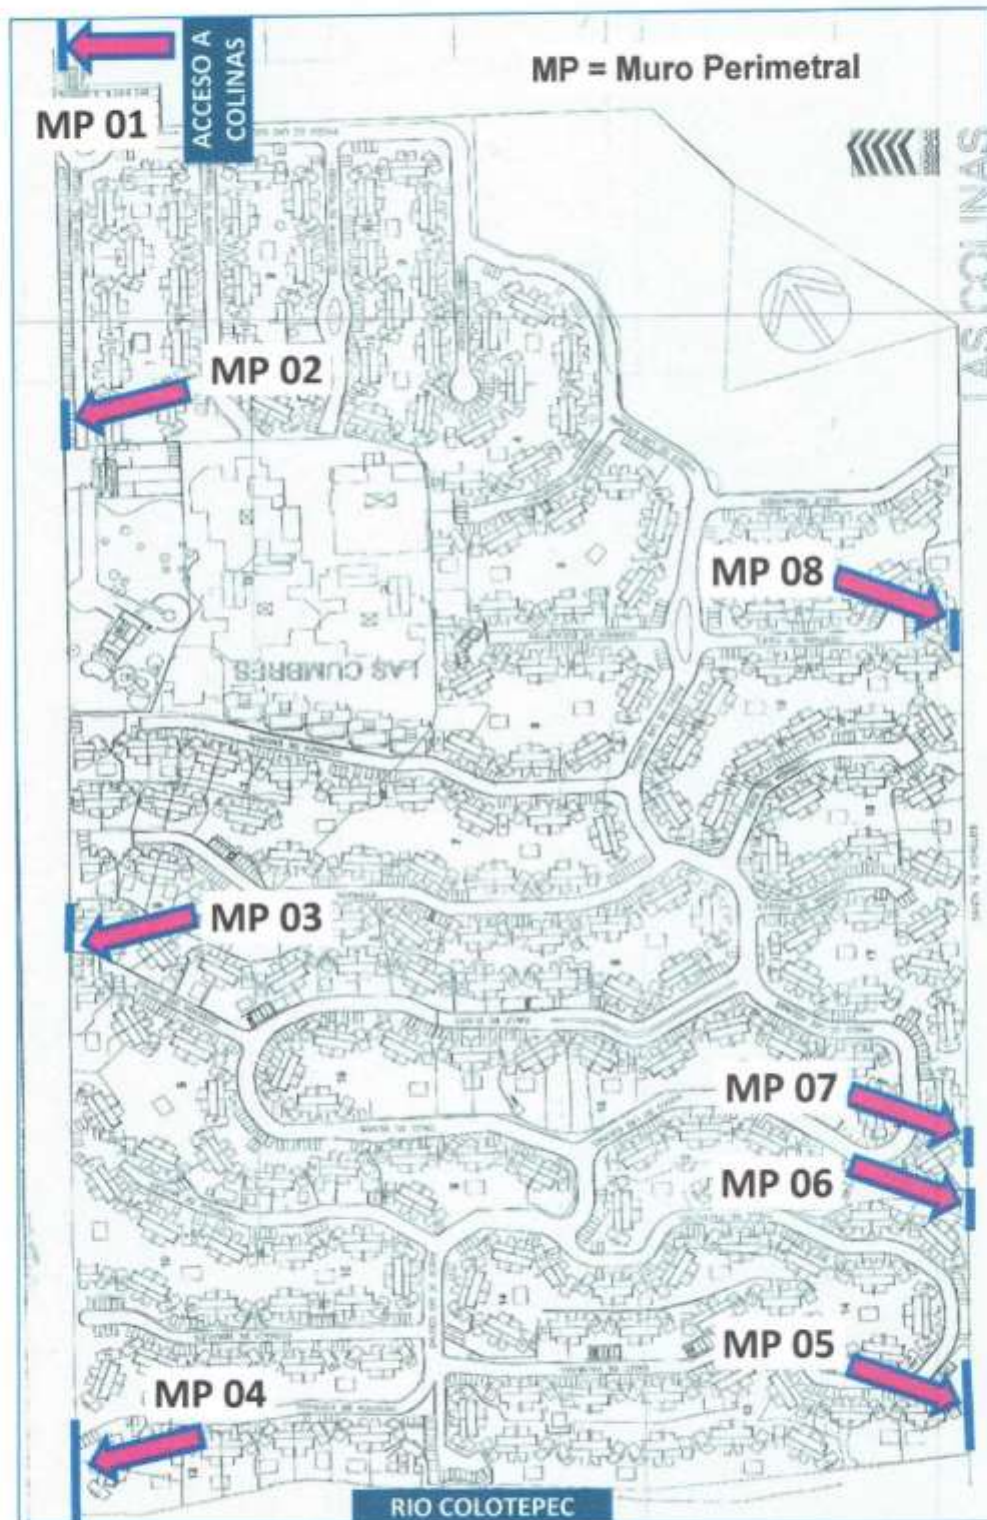
Figura 24 Ubicación de Muros Perimetrales dañados o colapsados.

- Colapso de muro en el acceso al condominio y una pequeña parte en la entrada a casa laterales.
- Colapso de sección de 10 m de muro en la cerrada del Castillo.
- Colapso de una sección de 15 m de muro en la cerrada de Sauce
- Colapso de una sección de 50 m de muro en la cerrada de Fresno
- Seccionamiento de muros de sus elementos estructurales en una sección de 8 m en calle palmeras en casa No. 20.
- Colapso de muro de colindancia de 10 m en manzana 14.
- Daño en muro perimetral en manzana 14
- Daño en muro perimetral en manzana 20

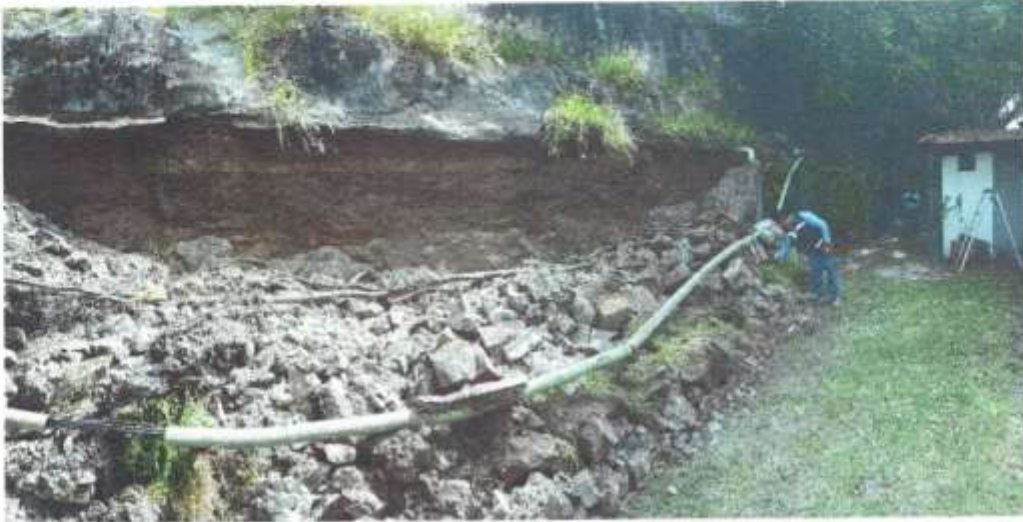
Figura 25 Muro de contención colapsado en el fondo de Priv de Fresnos (MC 01).

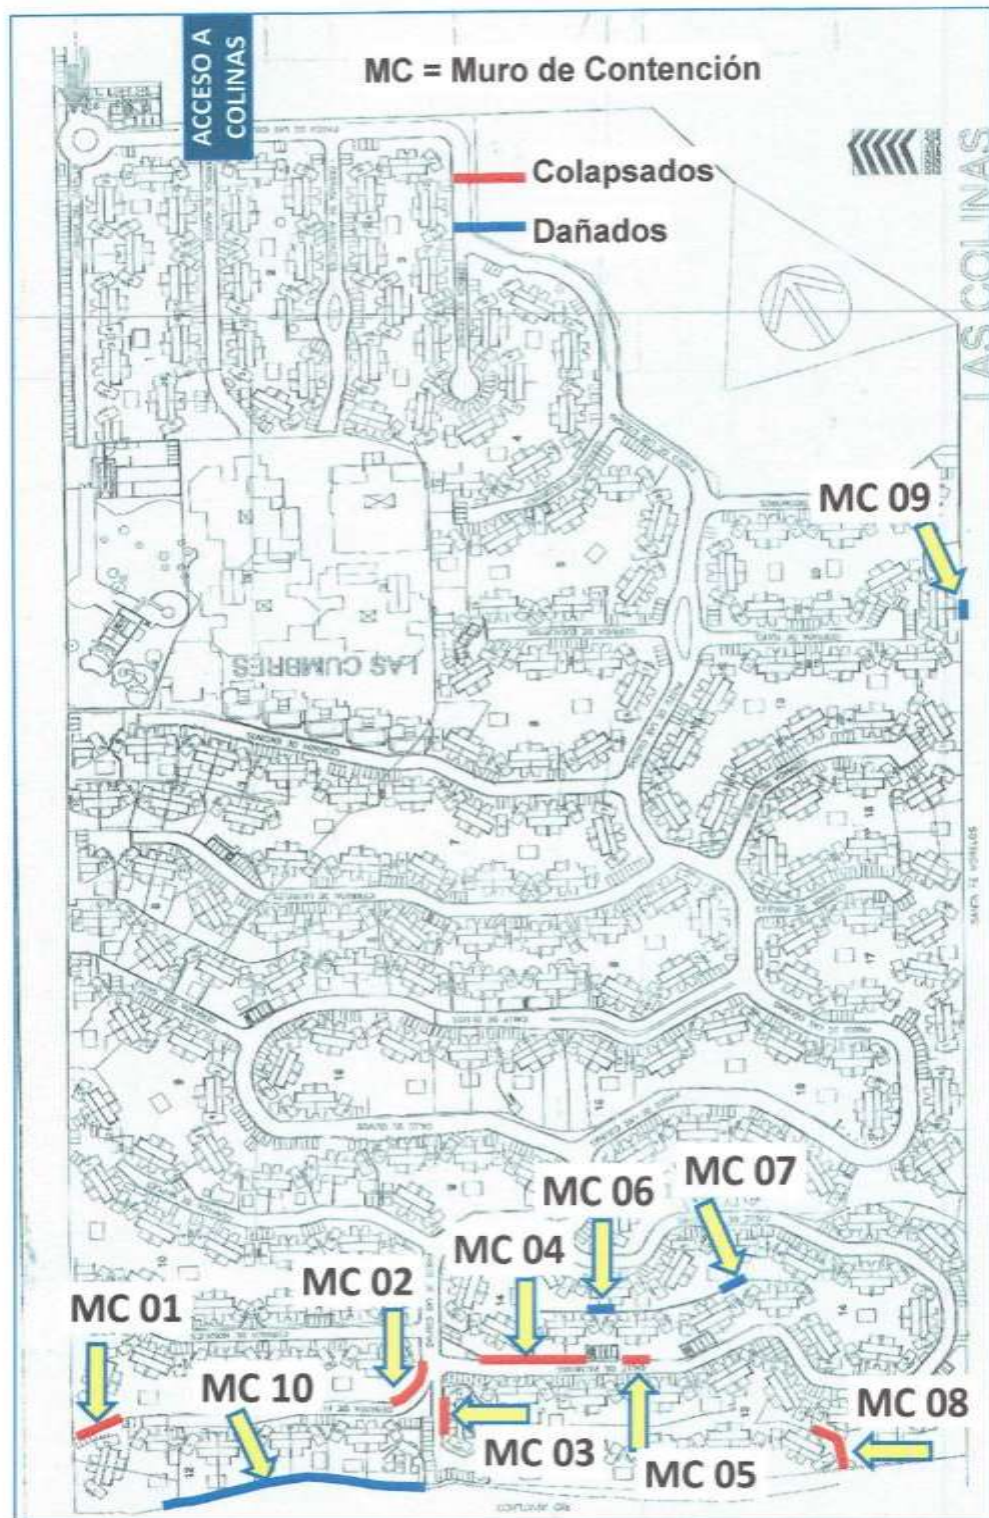
Figura 31 Ubicación de Muros de Contención Dañados o Colapsados.

- Daño en muro de contención intermedio de Palmeras 1 y 3 en manzana 14.
 - Daño en muro de contención intermedio de Palmeras 14 y 15 en manzana 14.
2. Por otro lado, se observaron fracturamiento en las manzanas 12 y 13 de hasta 3 cm de separación sin poderse observar a simple vista o sin trabajos mayores el alcance o profundidad de las mismas

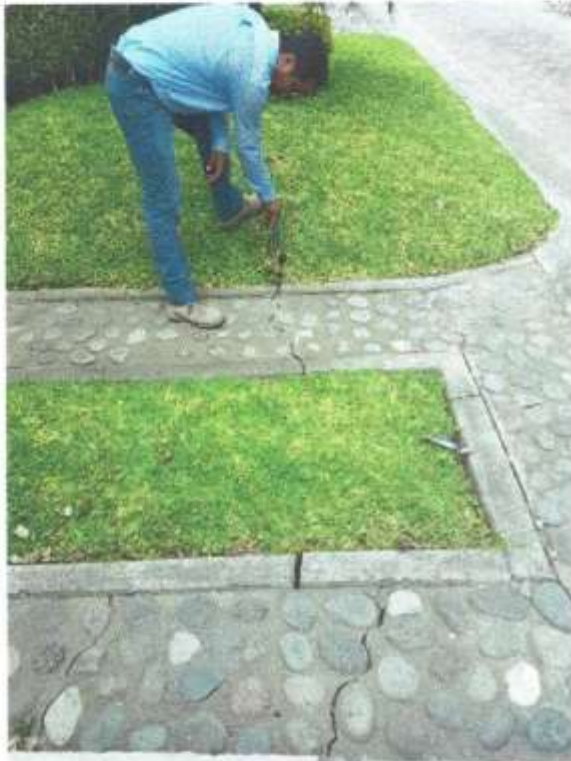
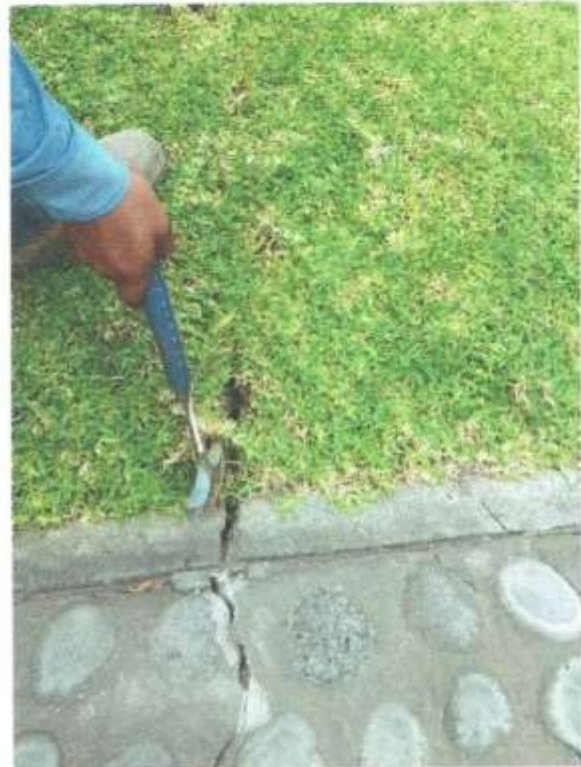
Durante los recorridos de inspección en todo el condominio se observaron fracturas en el terreno principalmente en la zona de la calle de circuito palmeras y la Cerrada de Fresnos, sin ubicar dicha situación en alguna otra zona del condominio.

Figura 32 Fracturas en el terreno Palmeras No 38 Manzana 13.

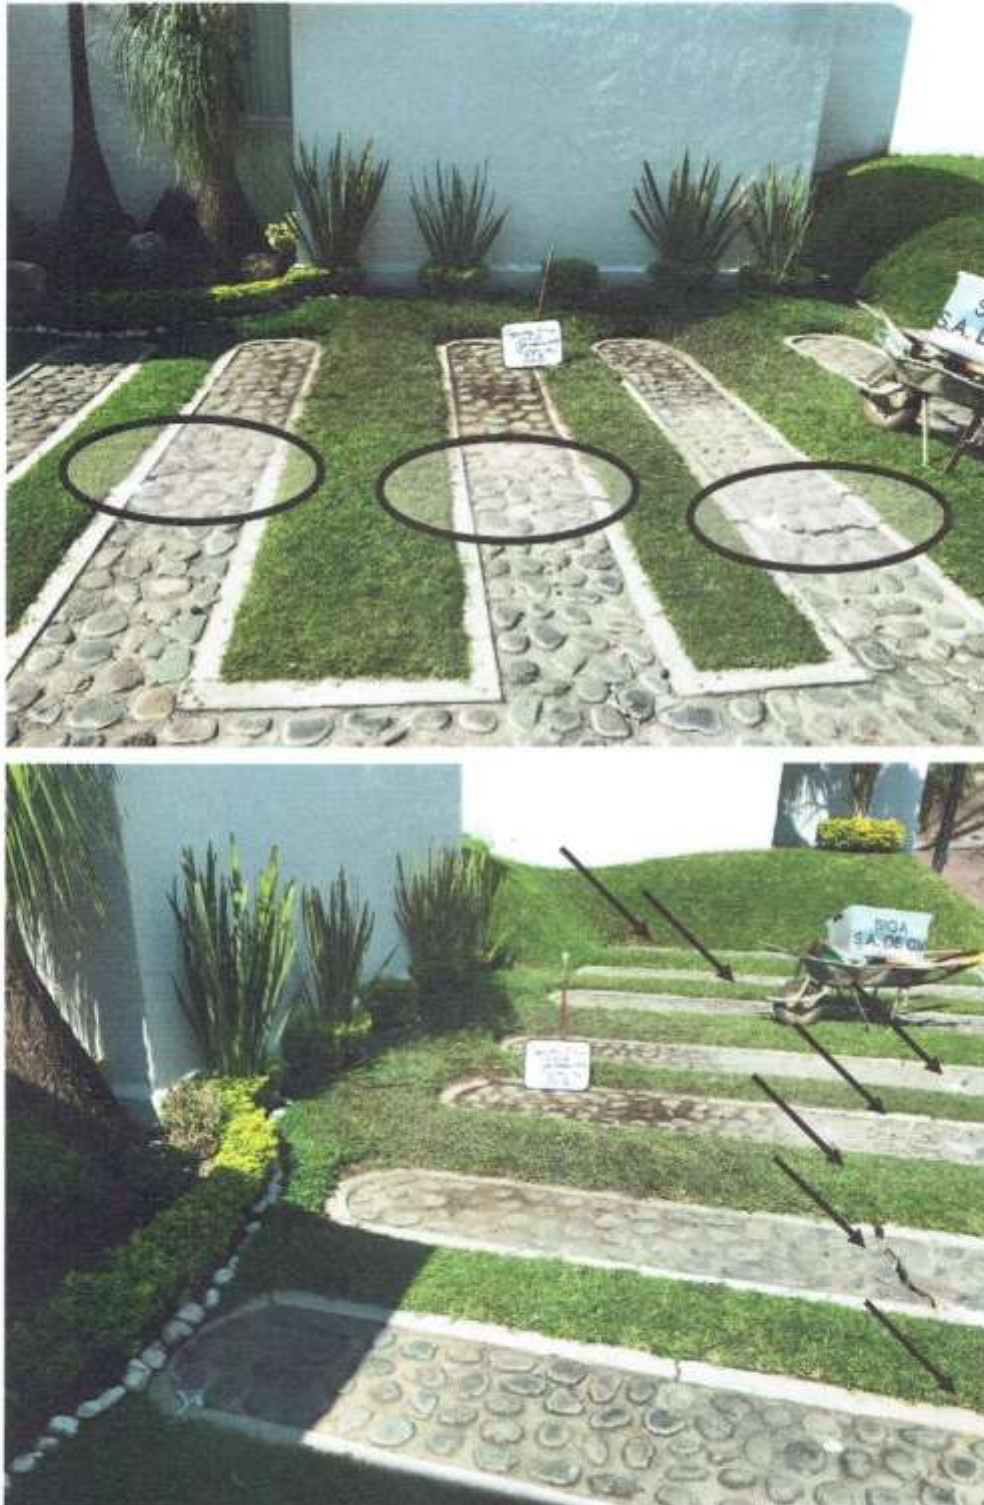
Figura 33 Fracturas en el terreno Palmeras No 42 en Manzana 13.

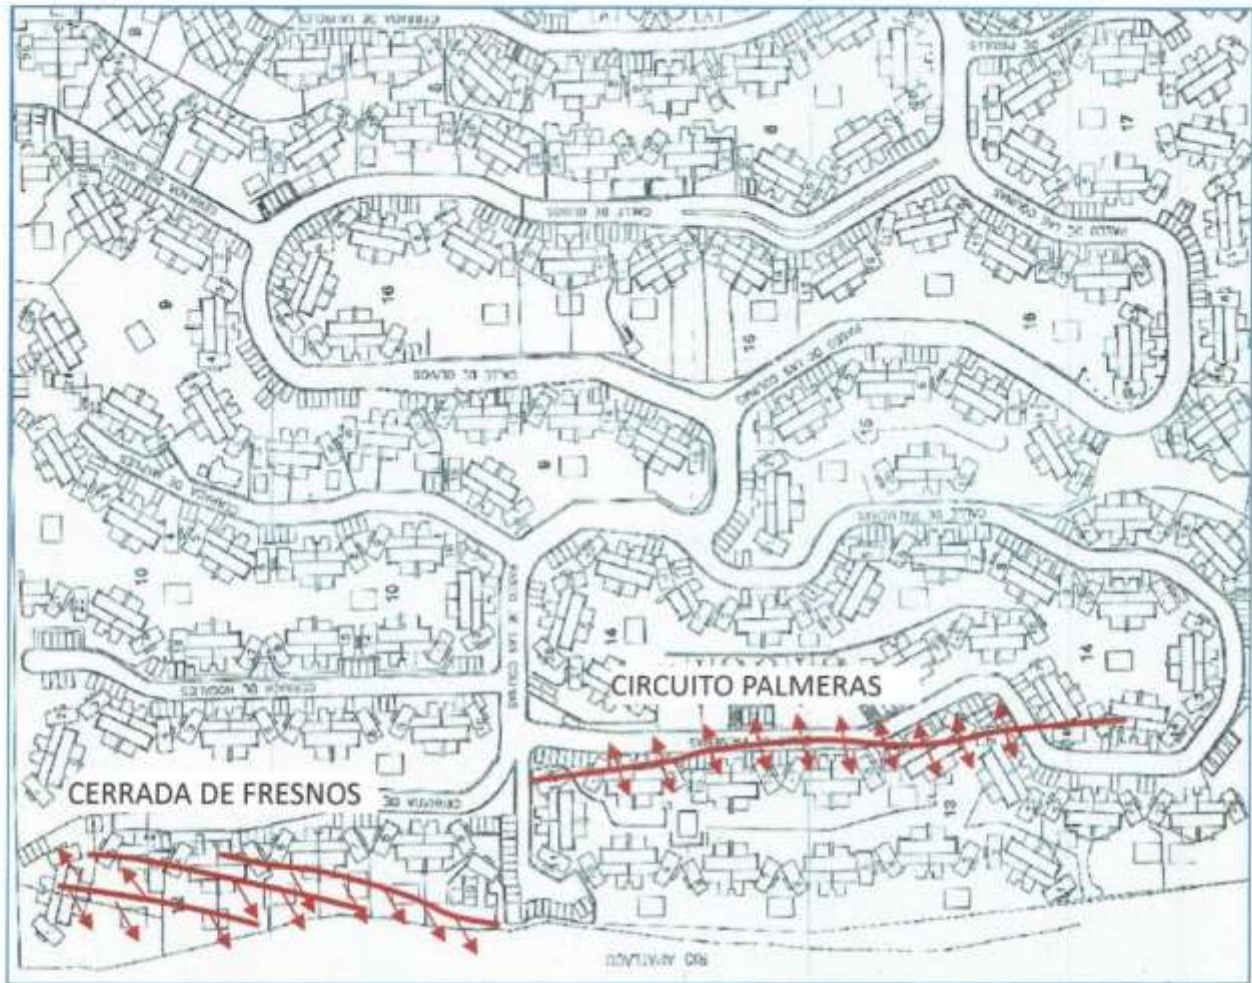
Figura 34 Localización y orientación de fracturas en manzanas 12 y 13.

3. Se pudo observar que los daños se concentraron en una zona muy focalizada del condominio que se encuentra comprendida en las manzanas 12 y 13.
 4. Una vez realizada la revisión integral de las estructuras del condominio y con la información visual obtenida se estableció la posibilidad de movimientos post sísmicos por lo que se colocaron testigos estáticos en diferentes zonas del condominio que manifestarían el movimiento de las estructuras en caso de existir estos.

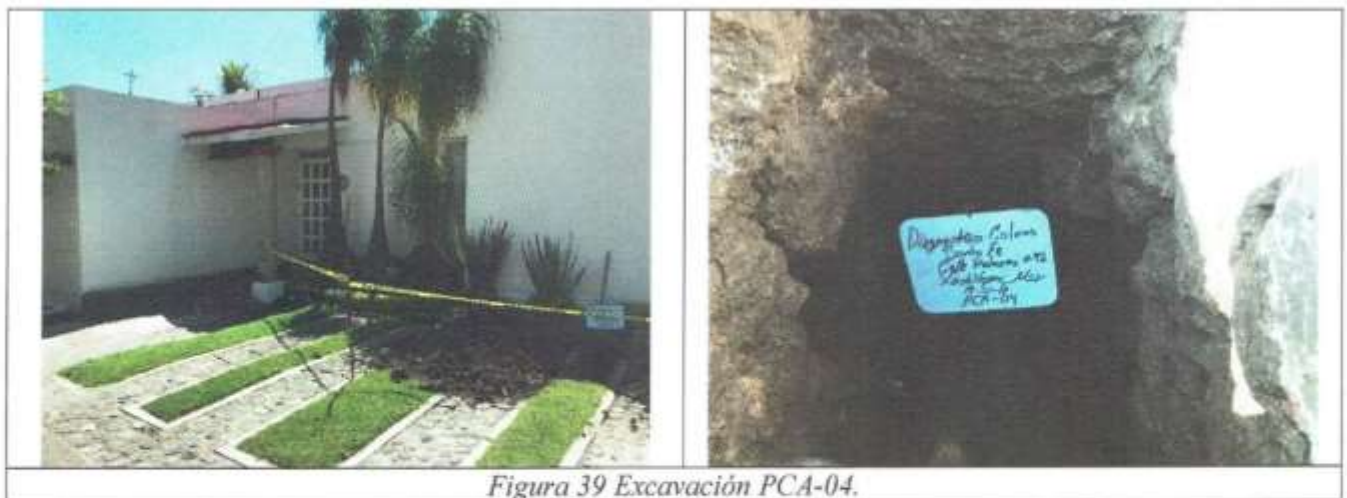
Figura 39 Excavación PCA-04.

En este sondeo, realizado en cochera de Palmeras no. 42, en la zona de fractura del terreno, se observó un material compuesto por limos plásticos en estado poco compacto de 1.20 m de espesor. No se detectó nivel freático ni oquedades.

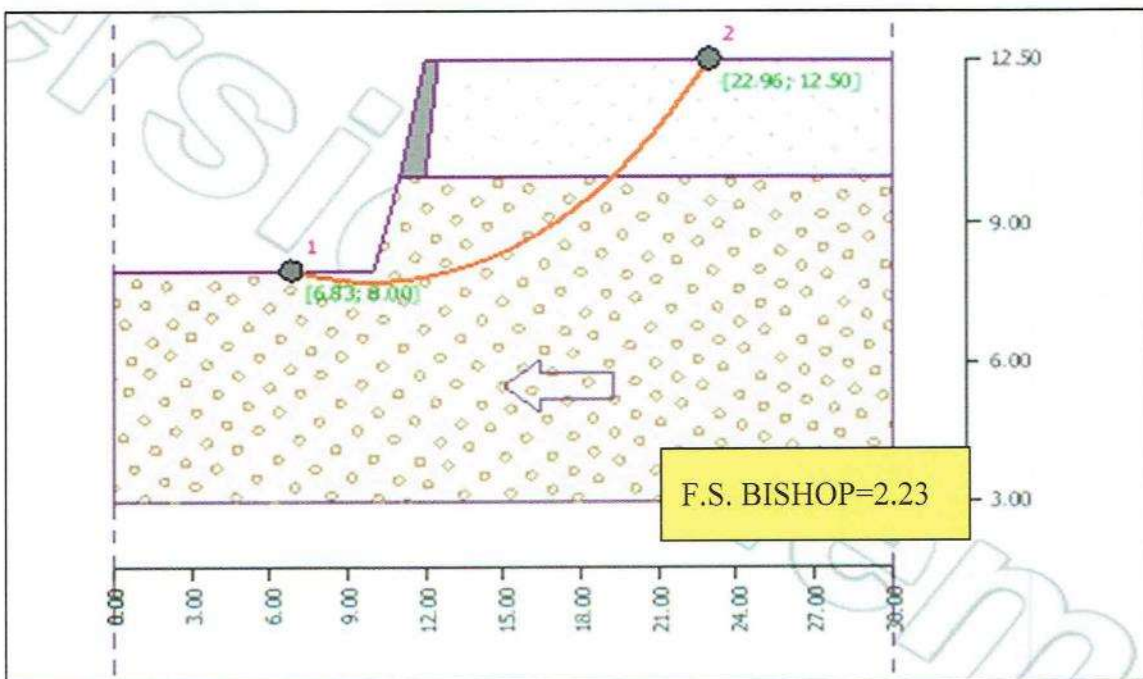
Figura 65 Estabilidad aceptable de talud en Manzana 16 condiciones estáticas.

7. Por otro lado después de analizar la estabilidad de los taludes en las zonas críticas se estableció que los taludes de la manzana 16 donde no existen rellenos son estables por sí mismos, sin necesidad de elementos de contención; sin embargo, donde existen rellenos, aun cuando los rellenos observados presentan cualidades buenas de estabilidad, la estabilidad baja y requiere un elemento rígido para mantener la estabilidad en la zona de los rellenos, que en campo físicamente se encuentra presente en forma de concreto lanzado, razón por la cual estos elementos no sufrieron daños en los sismos y siguen siendo estables en las condiciones observadas.

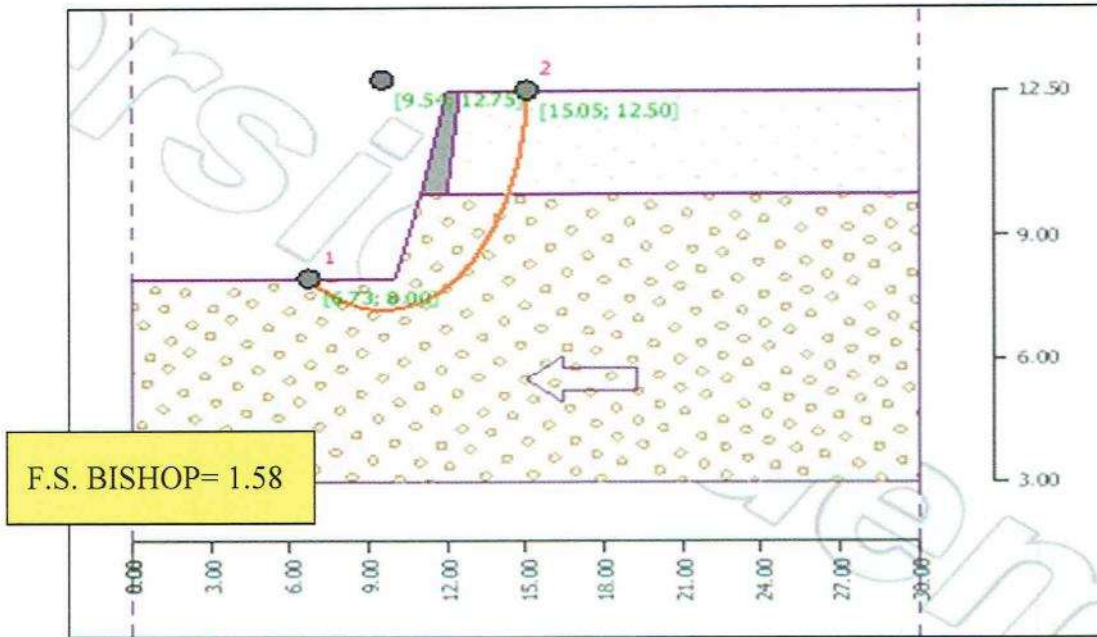
Figura 66 Estabilidad aceptable de talud en Manzana 16 con factor sísmico.

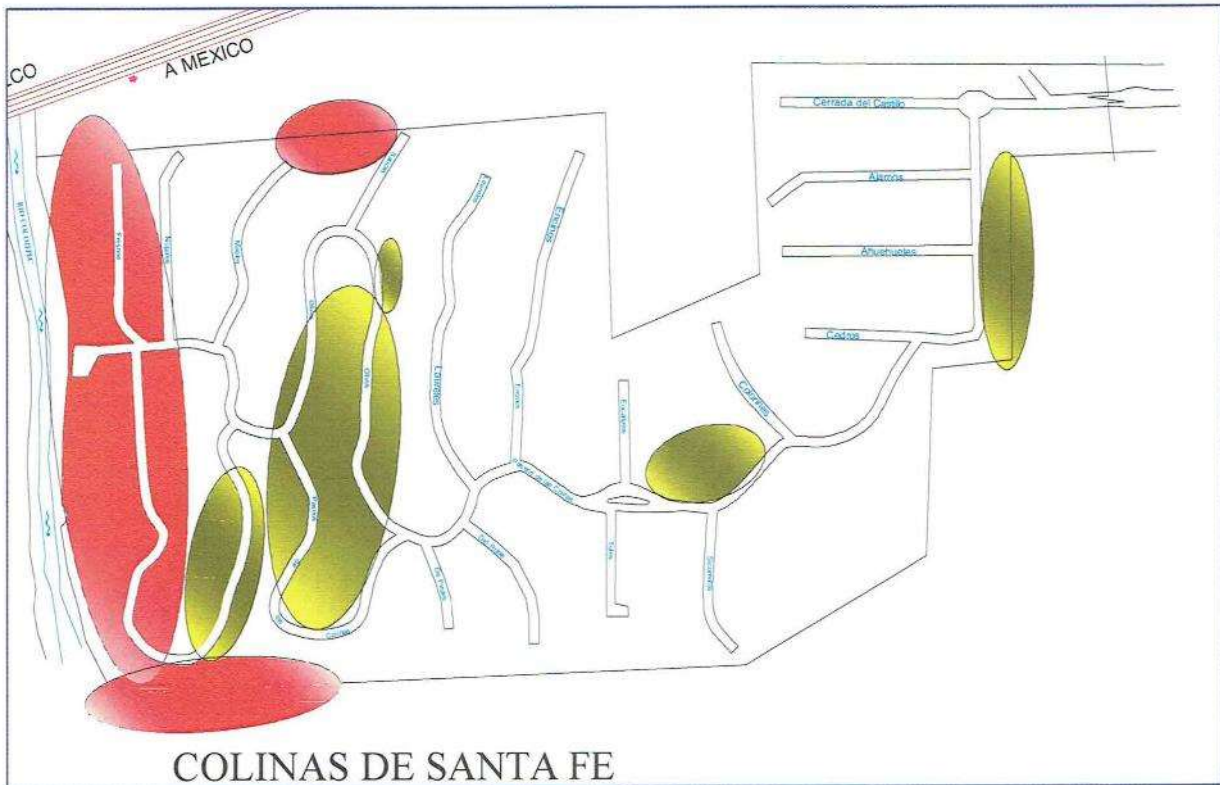
6. Con la información recabada hasta ese momento se establecieron zonas de riesgo debido a los daños ocasionados por el movimiento del terreno, para lo cual se generó un mapa temporal de las zonas de riesgo debido a las estructuras colapsadas y los sitios donde se observaron afectaciones evidentes; sin embargo, a pesar de que la magnitud del evento sísmico fue considerable, se detectaron elementos de contención de alturas considerables que no se vieron afectadas, pero que imponen un riesgo por el caso de ocurrencia de alguna afectación.

Figura 69 Zonificación de riesgo por efectos del sismo y que requieren trabajos de Refuerzo, estabilización y/o reconstrucción.

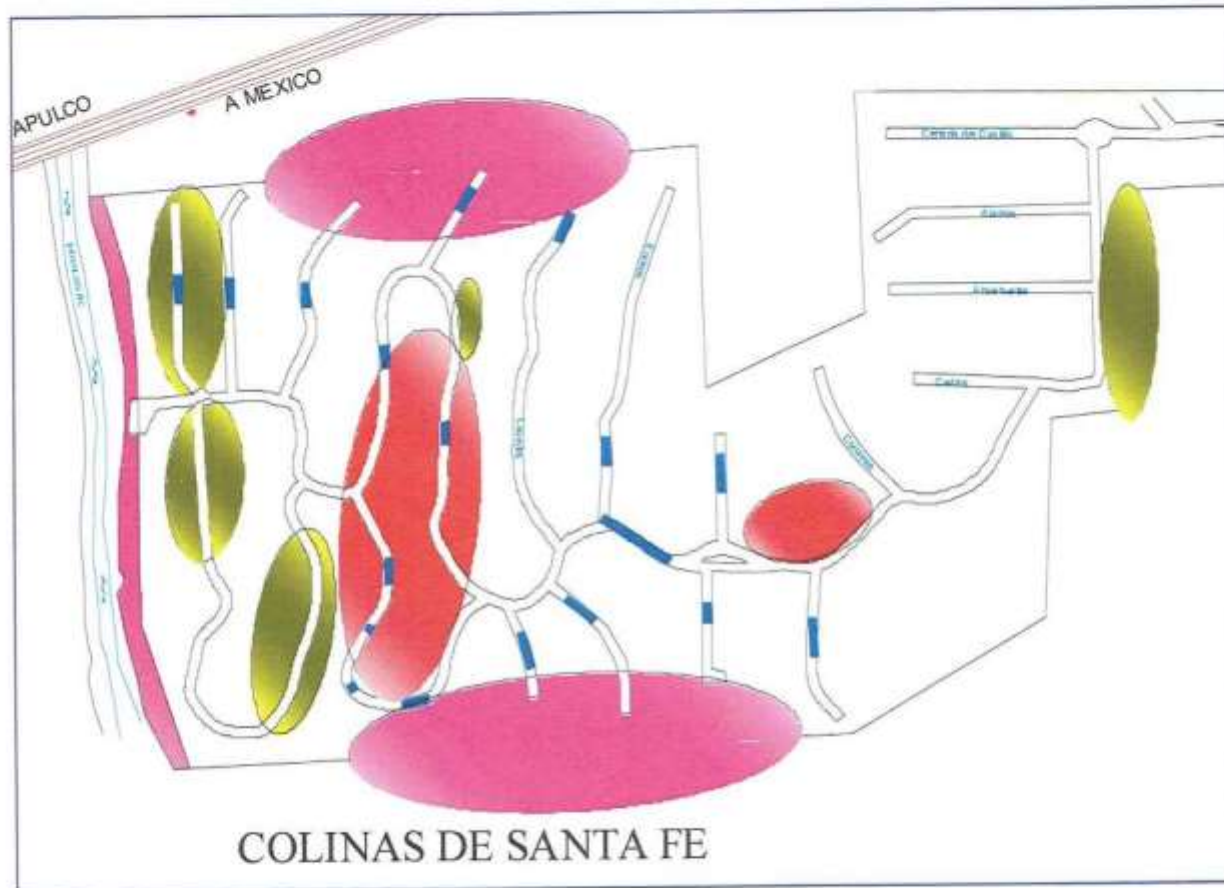
11. La segunda zonificación se generó, basados en los tres criterios planteados en el punto 5, por los posibles efectos y consecuencias en caso de ocurrencia de falla de algunas de las zonas del condominio que durante este evento no se vieron afectadas, pero que sin embargo, debido a la incertidumbre existente por la falta de información y las consecuencias que ciertas estructuras generarían en el condominio la zonificación queda de acuerdo a l siguiente mapeo.

Figura 70 Zonificación de riesgo por posible afectación en el condominio, ante incertidumbre de las condiciones existentes.

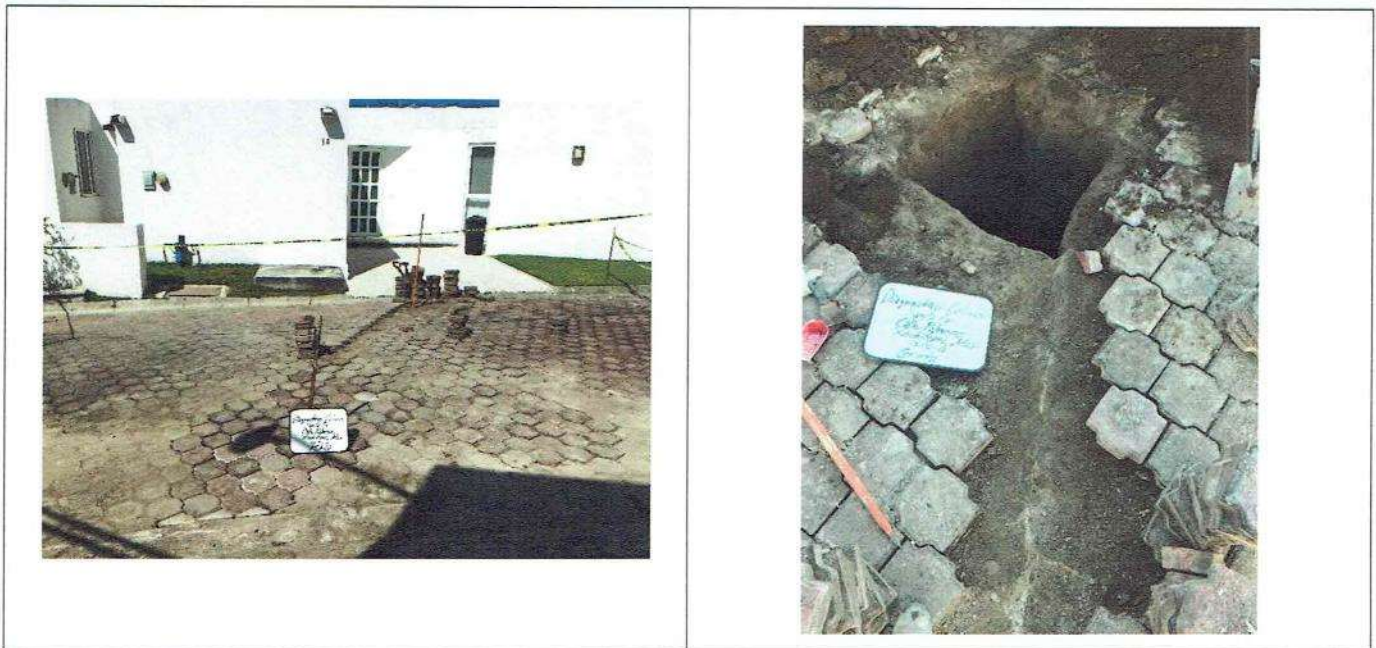
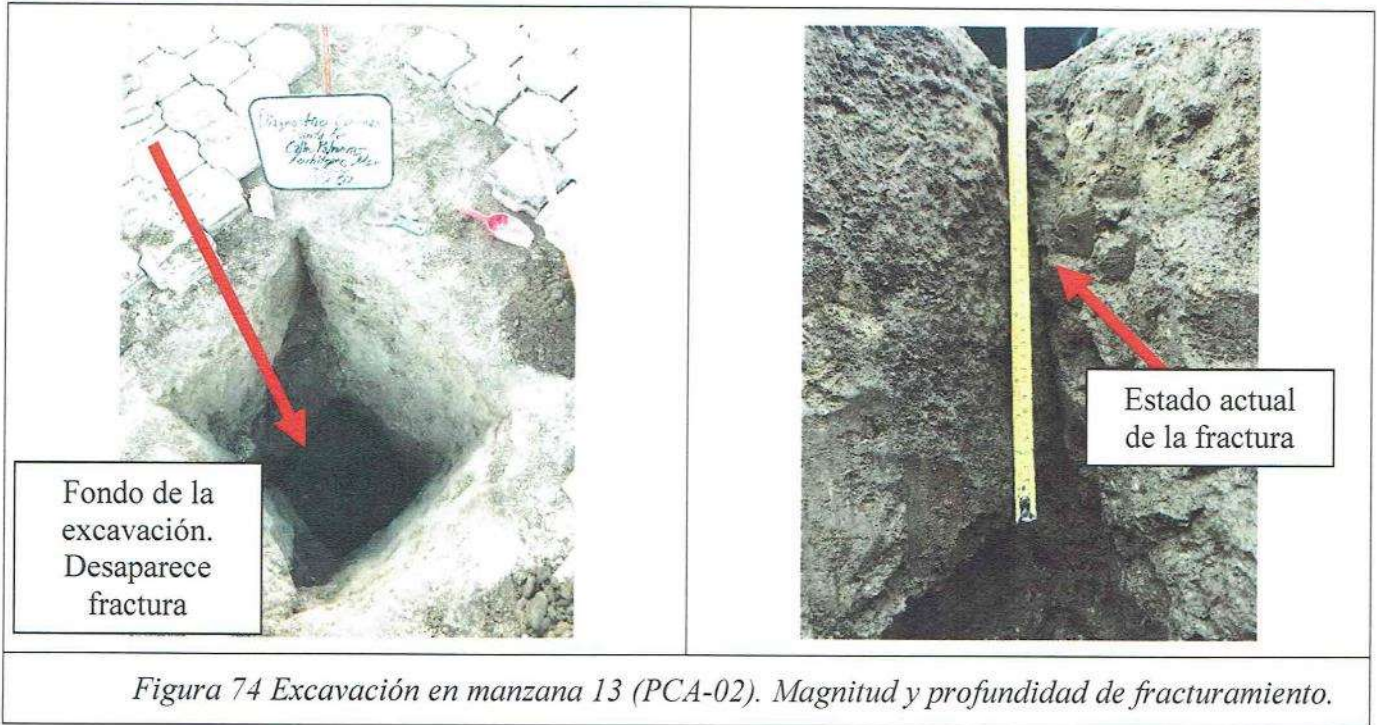
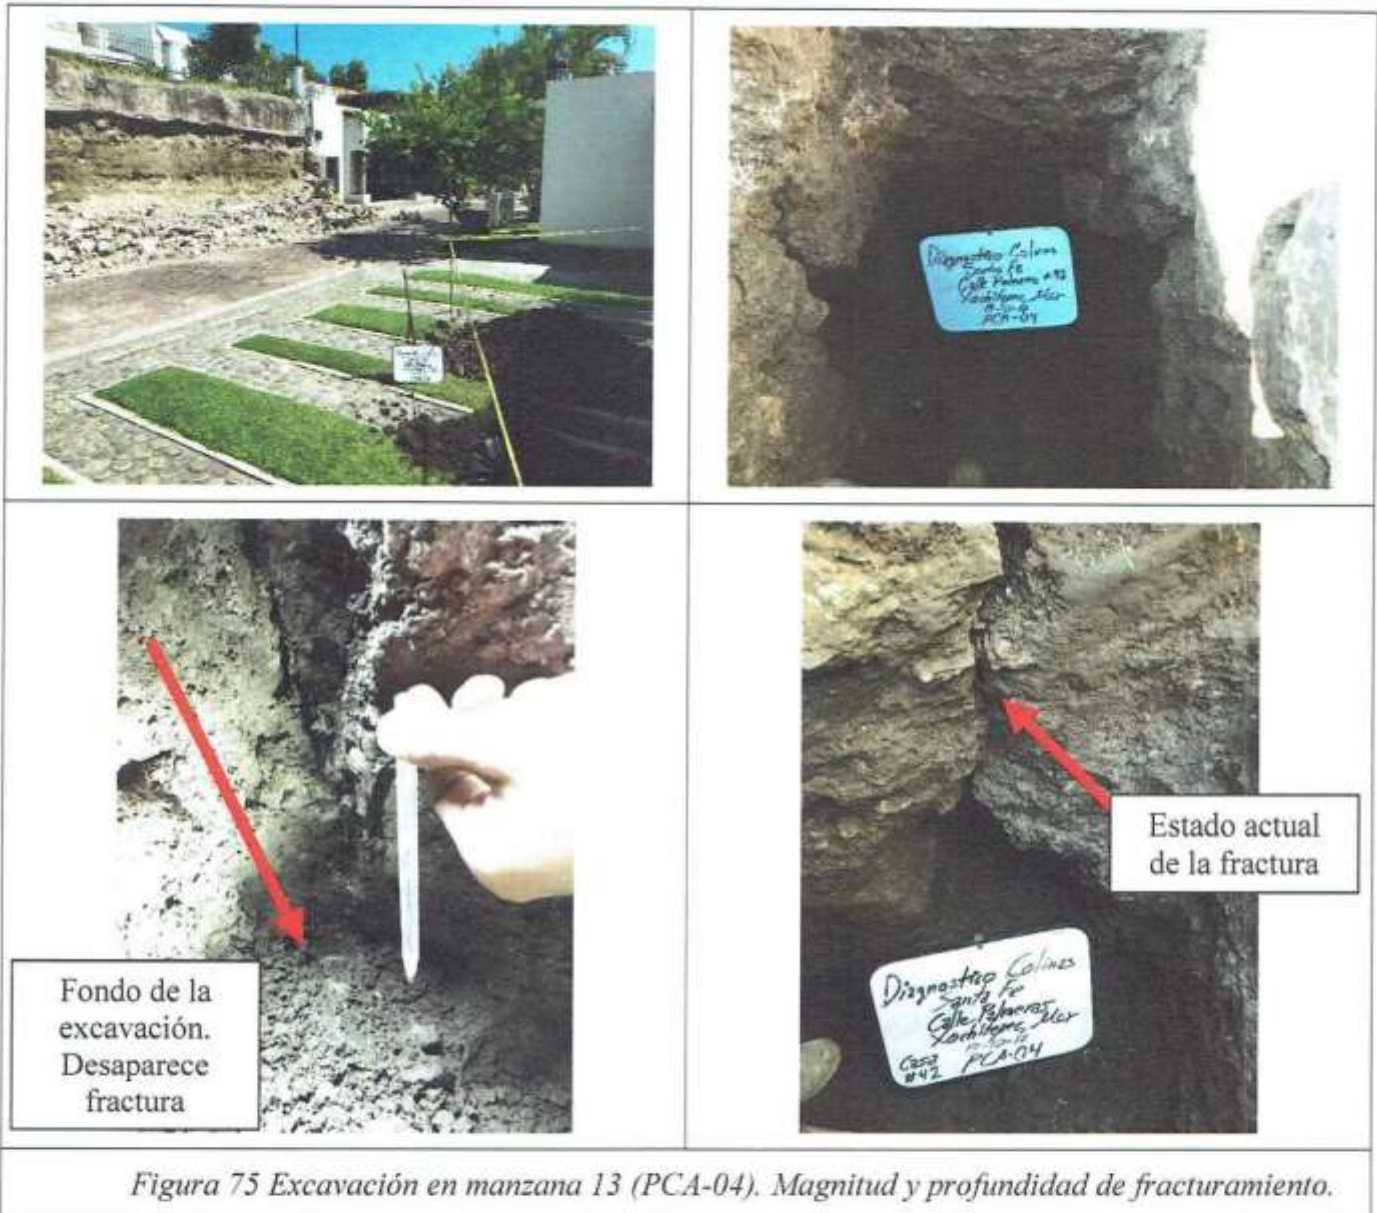
- Presencia permanente y constante de agua de lluvia, principalmente
 - El movimiento generado por el sismo.
 - Presencia de flora y fauna nociva
12. Durante los estudios in situ del suelo, uno de los objetivos fue determinar el impacto real o alcance de la profundidad de las grietas en el terreno observándose después de analizar 3 puntos específicos que la profundidad de las grietas alcanzó solo 1.50 m de profundidad con lo que basados en la observación de nulo movimiento en niveles más bajos de las mismas manzanas, taludes cercanos y muros de contención del mismo río, se puede concluir que no existió desplazamiento de la masa del suelo quedando solo en las fracturas que se observan; se puede asumir que al existir materiales de propiedades tan variadas en un espacio relativamente pequeño y con la peculiar topografía del sitio que los movimientos experimentados por el terreno en la zonas de las manzanas 12 y 13 existió incompatibilidad de deformaciones que originó que la zona de terreno muy firme oscilara de una manera y la zona de menor resistencia se moviera a otra, por lo que se generaron las fracturas que quedaron en la superficie.

Figura 75 Excavación en manzana 13 (PCA-04). Magnitud y profundidad de fracturamiento.

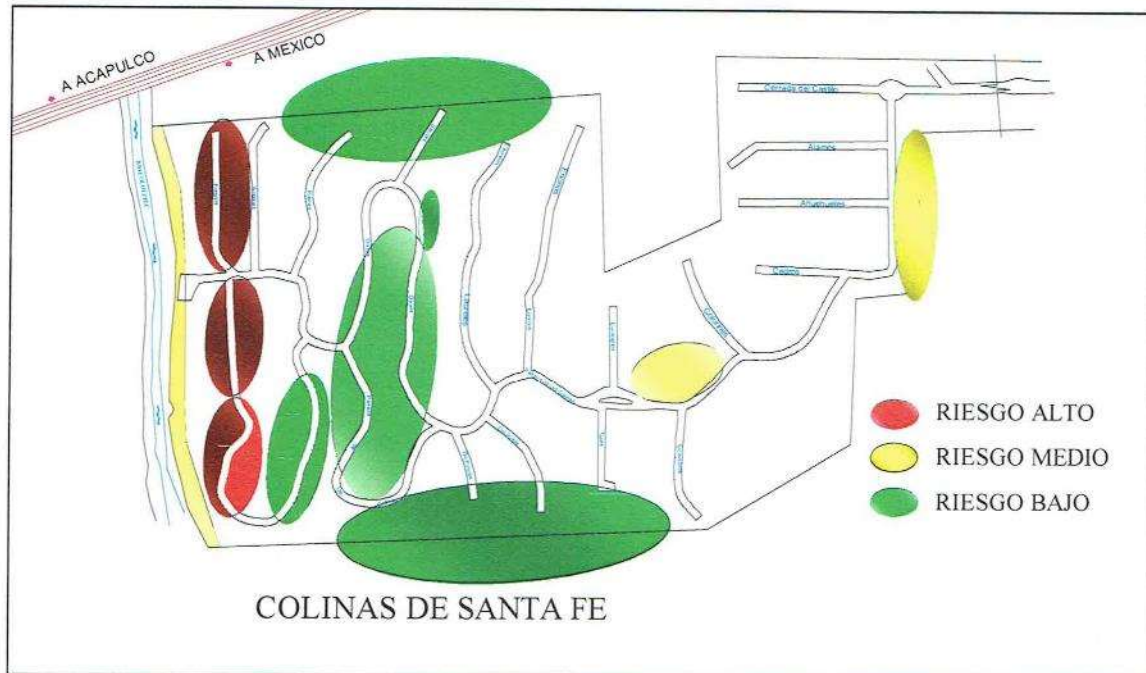
Figura 76 Zonificación actual de riesgo de acuerdo a las condiciones existentes verificadas.

14. En la nueva zonificación solo se puede establecer una zona de riesgo elevado en función de los daños que se encuentran presentes y que ocurrieron durante el sismo que deberán tratarse para evitar que el daño avance.
