Le presento a continuación los resultados de los trabajos referentes a "DICTAMEN SOBRE LAS CONDICIONES DEL TERRENO Y ESTRUCTURAS DE CONTENCIÓN DEL CONDOMINIO LAS COLINAS DE SANTA FE" ubicado en el municipio de Xochitepec, Morelos.

**DICTAMEN SOBRE LAS CONDICIONES DEL
TERRENO Y ESTRUCTURAS DE CONTENCIÓN
DEL CONDOMINIO LAS COLINAS DE SANTA FE
DESPUÉS DEL SISMO DEL 19 DE SEPTIEMBRE
DE 2017.**

(No DE INFORME EG-17-240)

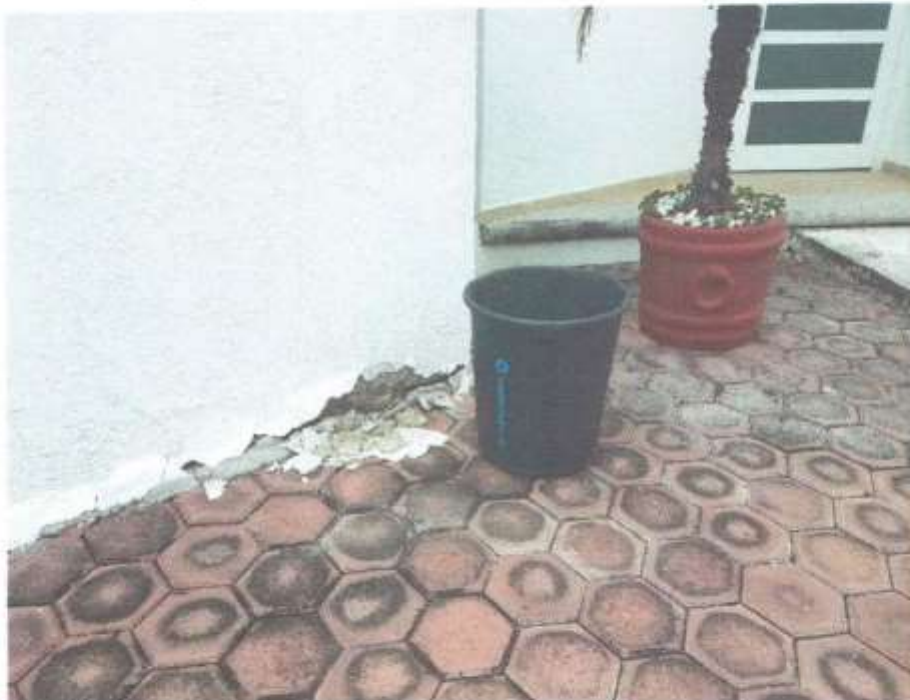
Figura 16 Desprendimientos en contactos Losa-Terreno. Cto Palmeras.

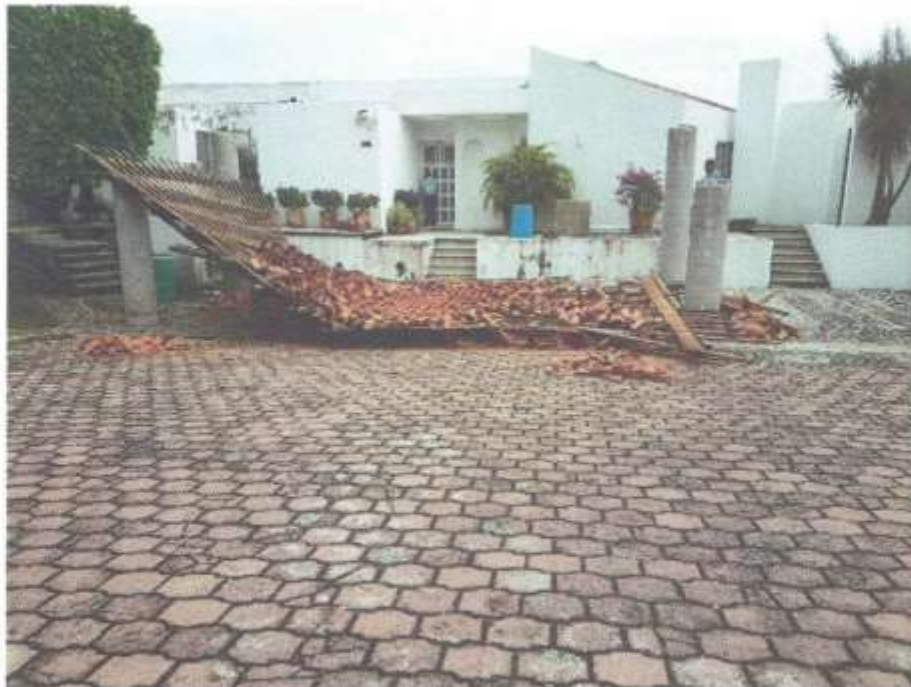
Figura 18 Colapso de techumbres en estacionamiento. Cerrada de Tules.

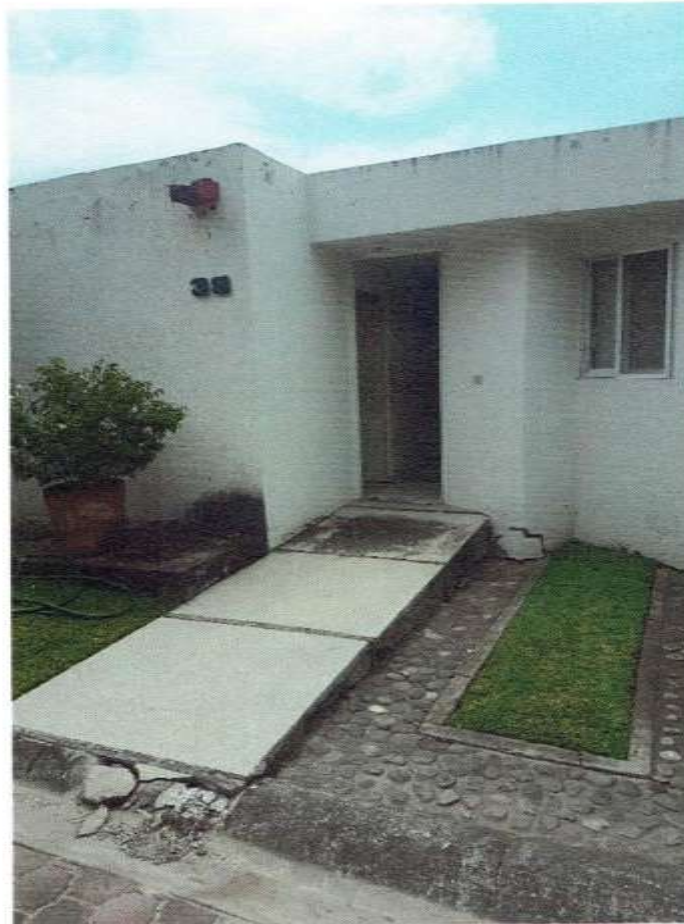
Figura 19 Afectación en desplante de casa y estructuras aledañas. Cto Palmeras, Manzana 13.

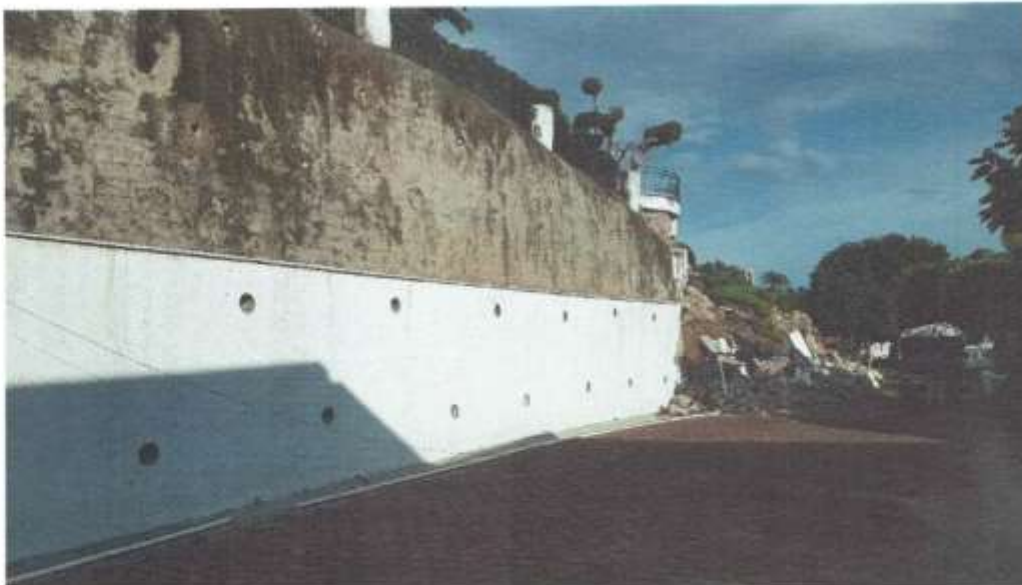
Figura 26 Muro de contención acceso de Priv de Fresnos (MC 02).

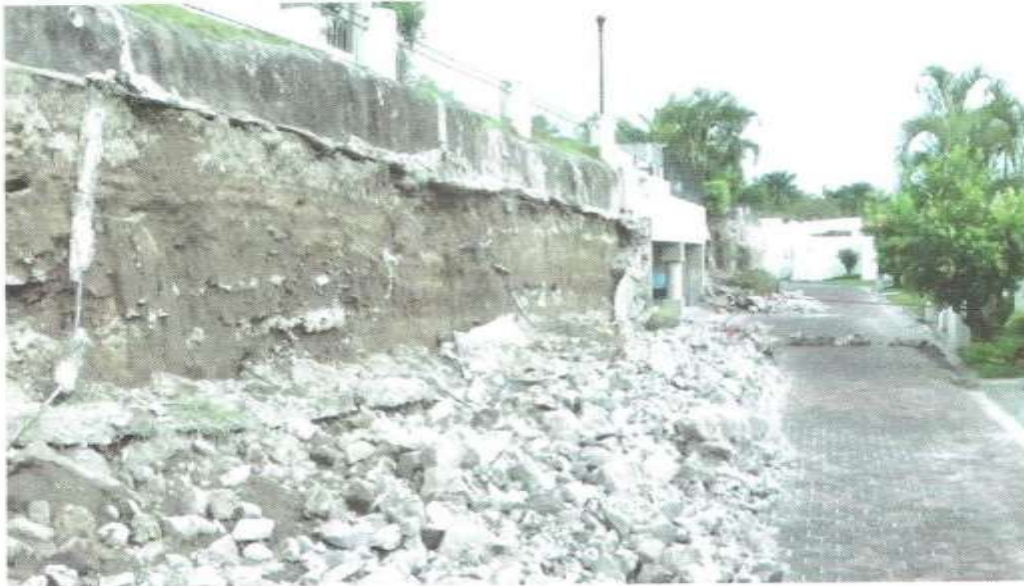
Figura 27 Muro de contención colapsado en Cto. Palmeras (MC 04).

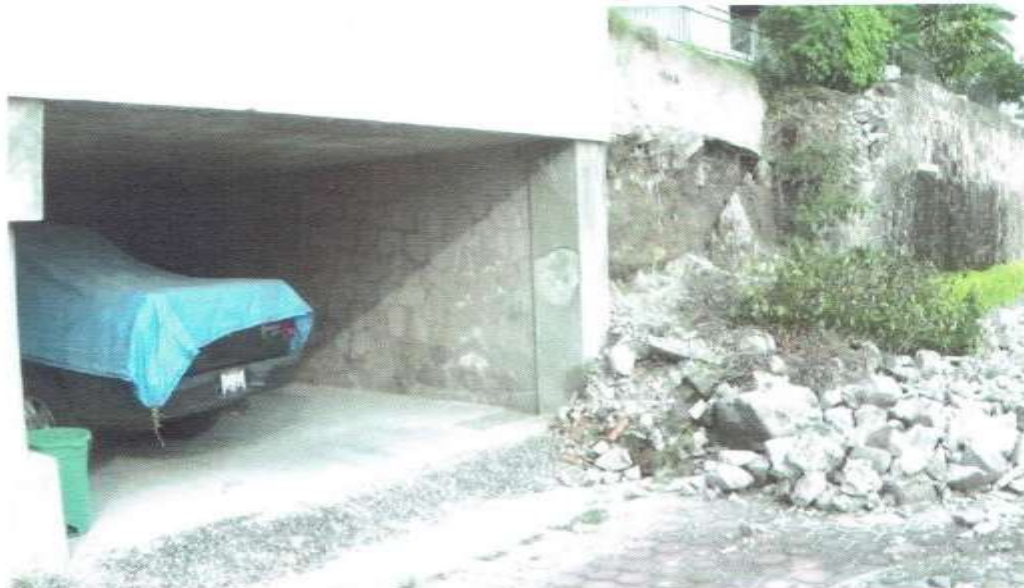
Figura 28 Muro de contención colapsado en Cto. Palmeras (MC 05).

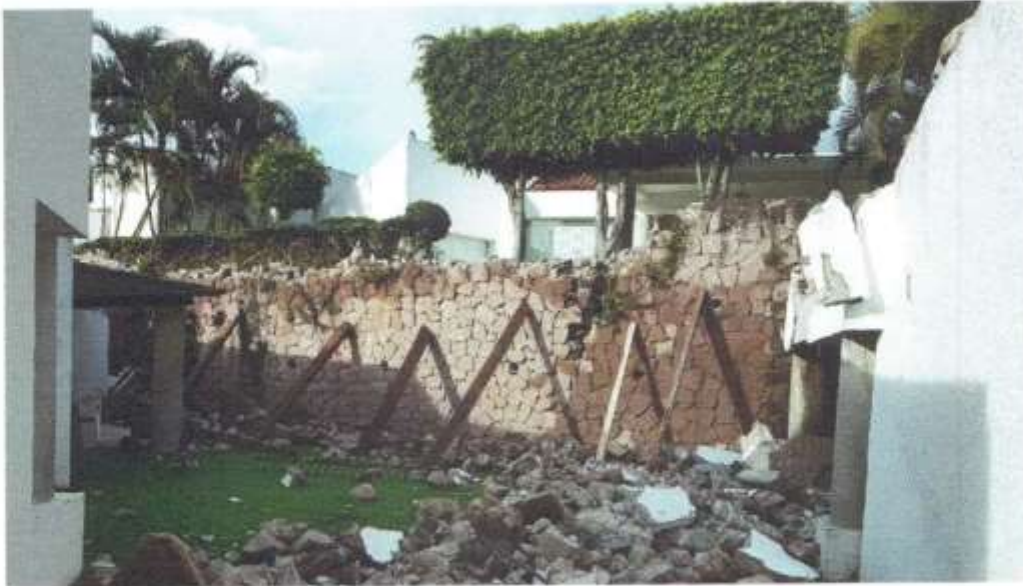
Figura 29 Muro de contención colapsado en Cto. Palmeras 26 (MC 08).

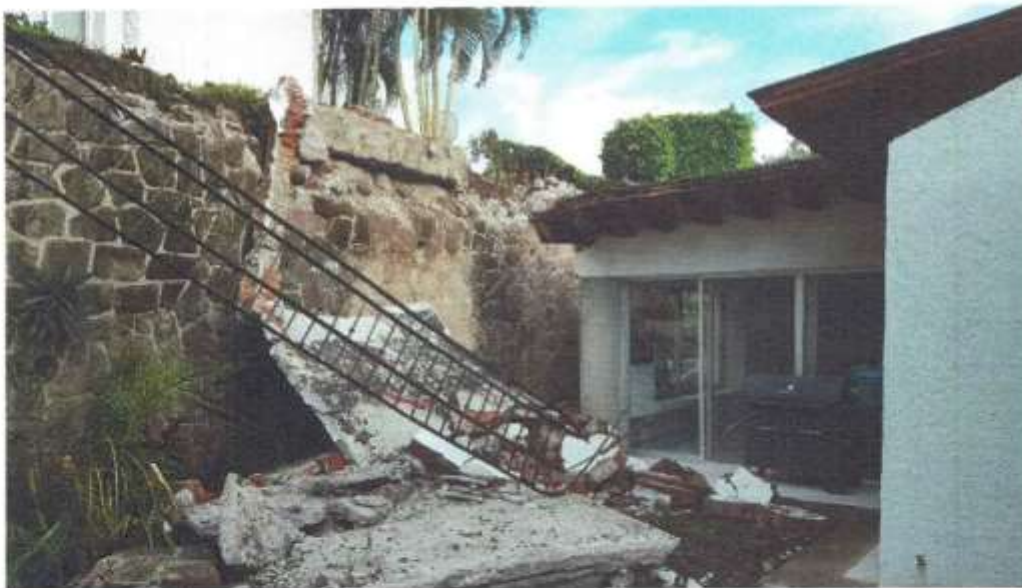
Figura 30 Muro de contención colapsado en Cto. Palmeras 28 (MC 08).

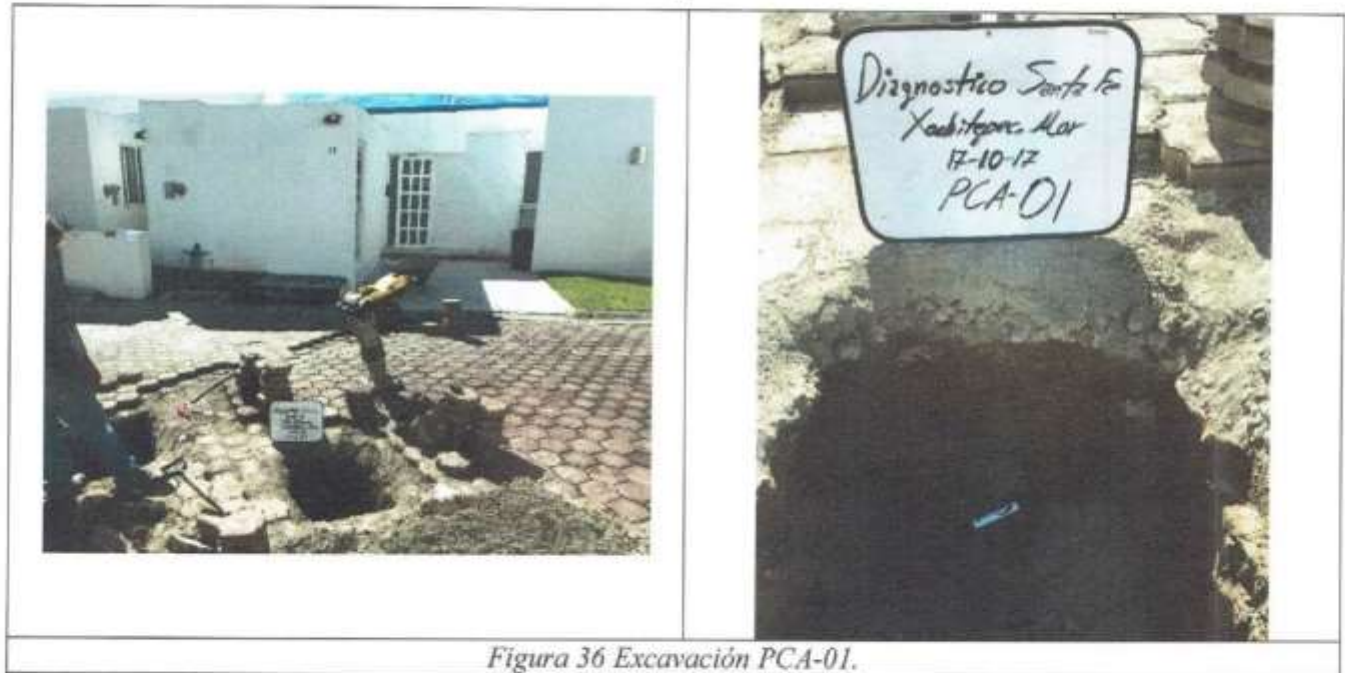
Figura 36 Excavación PCA-01.

Iniciando con el PCA-01 se excavó en la calle de Palmeras frente al no. 25 se observó un solo estrato de material limoso con presencia de raicillas de 0.90 m de hasta el final del sondeo debido a la presencia de una losa de concreto. No se detectó nivel freático ni oquedades.

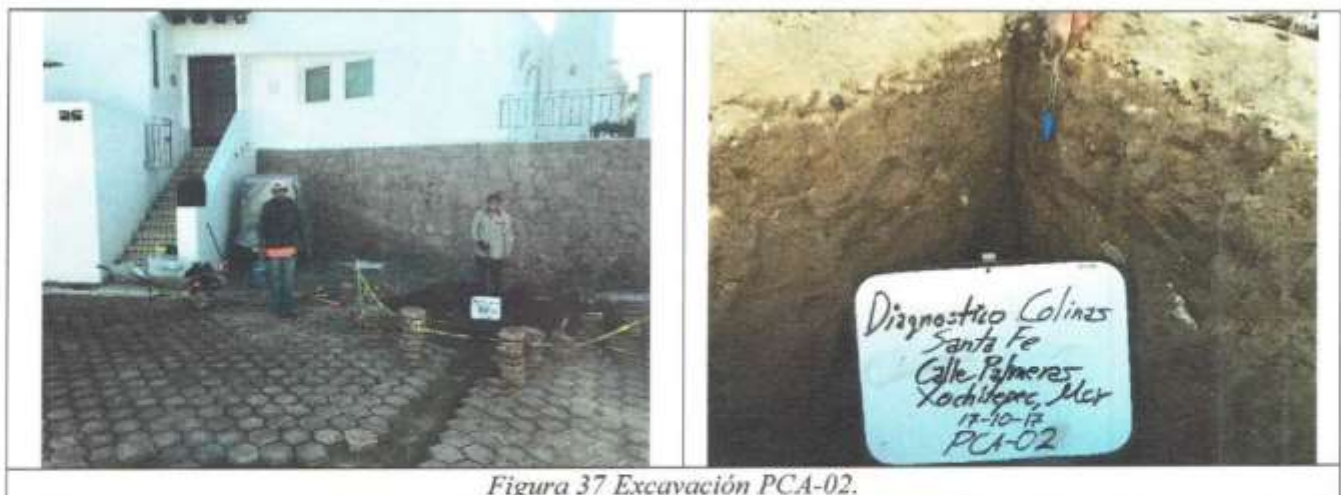
Figura 37 Excavación PCA-02.

En este sondeo, PCA-02, en Palmeras 25, se observó un estrato de material limoso en estado semi compacto de 1.50 m de espesor, limitando la excavación del sondeo debido a la presencia de una losa de concreto. El pozo se excavó hasta 1.50 m y no se detectó nivel freático ni oquedades.

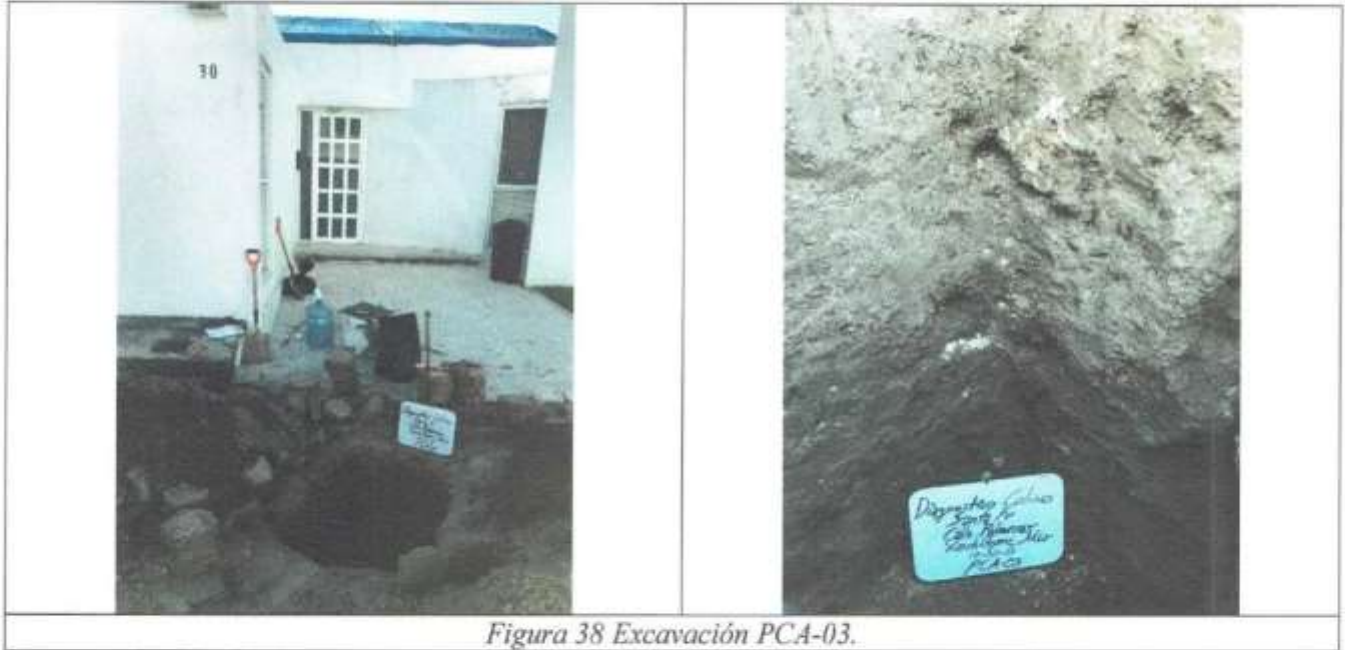
Figura 38 Excavación PCA-03.

En este sondeo, frente a Palmeras No. 30, se observaron las mismas características que el sondeo anterior mostrando un estrato de material limoso en estado semi compacto de 1.50 m de espesor. No se detectó nivel freático ni oquedades.

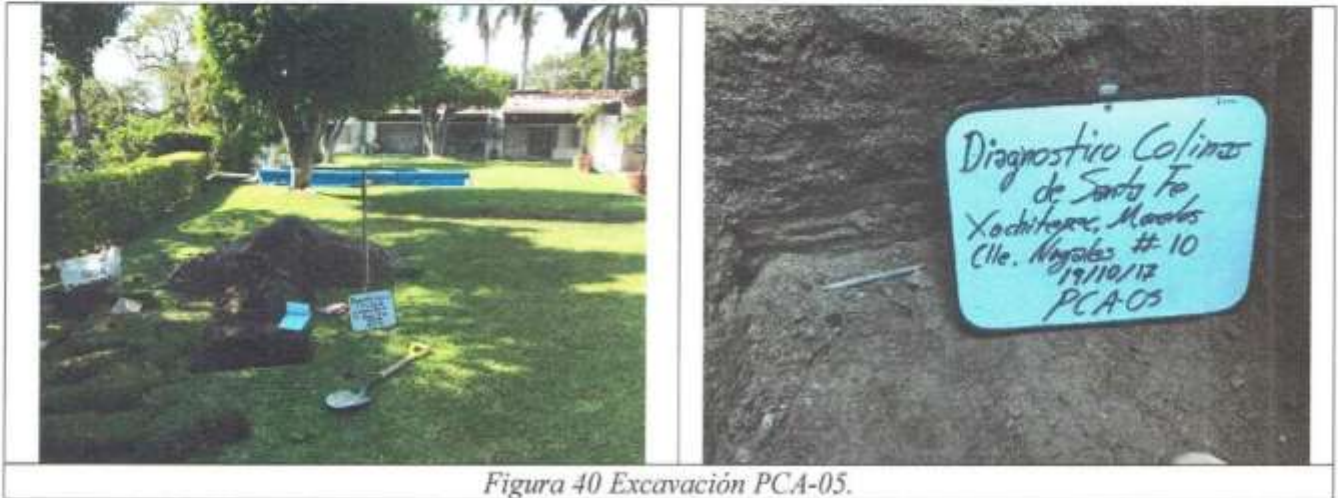
Figura 40 Excavación PCA-05.

Sondeo excavado en Mza. 11 No. 6. Se observó en este sondeo un estrato superficial de limos con raicillas de color café oscuro de compacidad media de 0.50 m de espesor, posteriormente se ubicó un estrato de 0.70 m de espesor de arena fina color café claro en estado compacto, les subyace un estrato de arena limosa color gris claro en estado compacto hasta el final del sondeo que alcanzó 1.60 m de prof. No se detectó nivel freático.

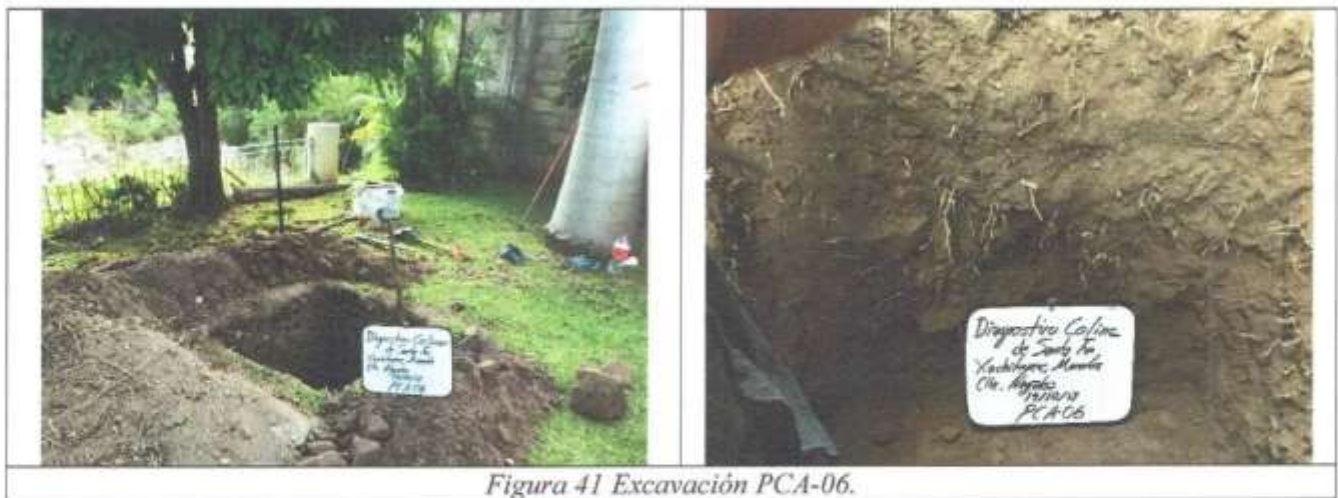
Figura 41 Excavación PCA-06.

Sondeo excavado en Mza. 11 No. 10. Se observó en este sondeo un estrato limo plástico con presencia de raíces y algunas de gravas. Color café oscuro hasta el final del sondeo que alcanzó 1.50 m de prof. No se detectó nivel freático.

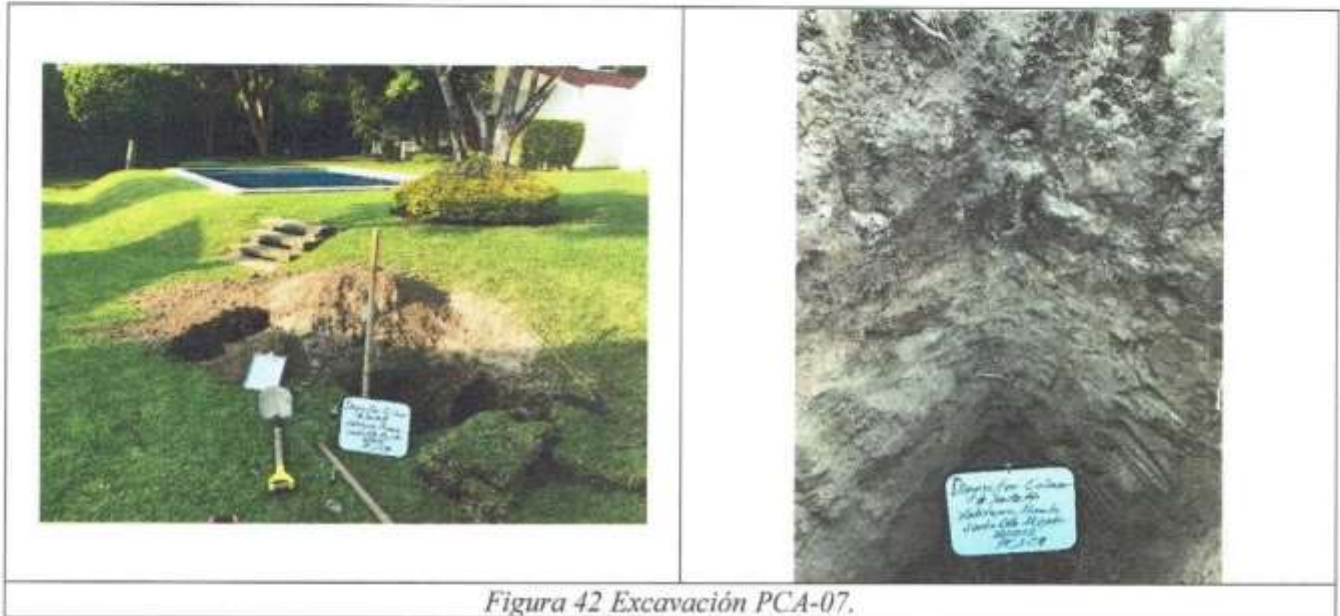
Figura 42 Excavación PCA-07.

Sondeo excavado en Mza. 10. Se observó en este sondeo un estrato superficial de limos con raicillas de color café oscuro de compacidad media de 0.60 m de espesor, posteriormente se ubicó un estrato de 1.00 m de espesor de arena fina color café claro en estado compacto, les subyace un estrato de arena limosa color gris claro en estado compacto hasta el final del sondeo que alcanzó 1.60 m de prof. No se detectó nivel freático.

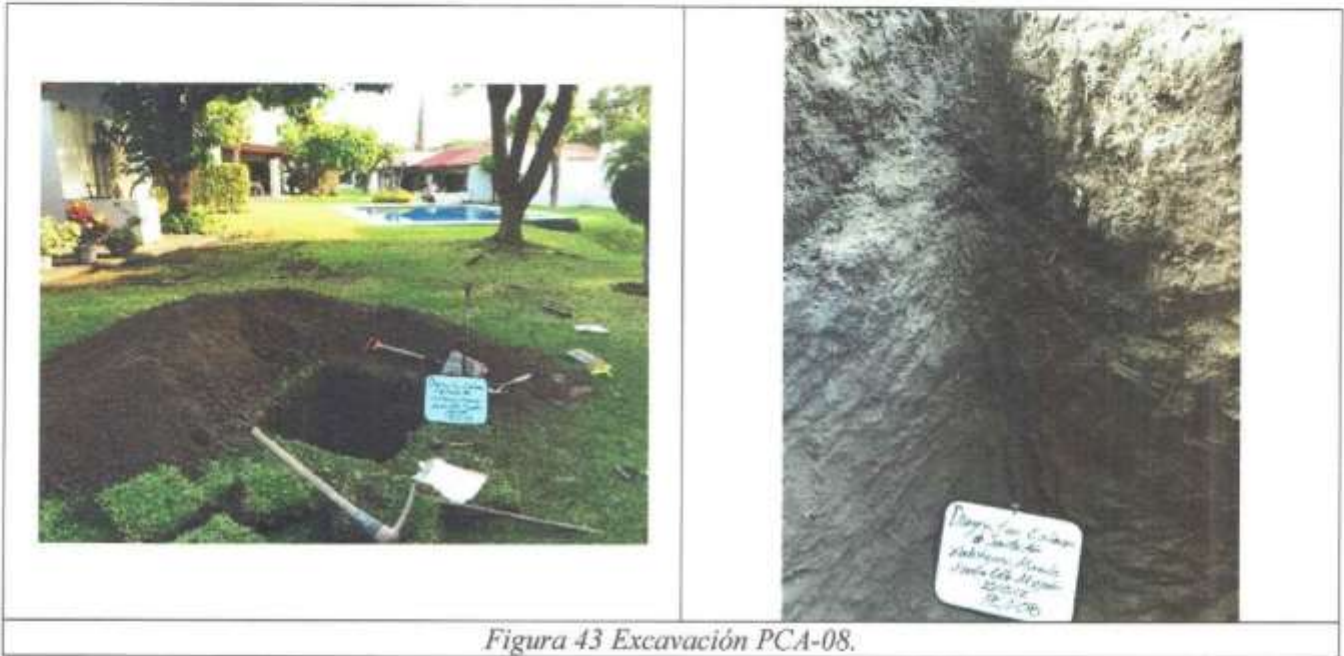
Figura 43 Excavación PCA-08.

Sondeo excavado en Mza. 10. Se observó en este sondeo un estrato superficial de limos con raicillas de color café oscuro de compacidad media de 0.60 m de espesor, posteriormente se ubicó un estrato de 0.90 m de espesor de arcilla color café grisáceo en estado compacto hasta el final del sondeo que alcanzó 1.50 m de prof. No se detectó nivel freático.

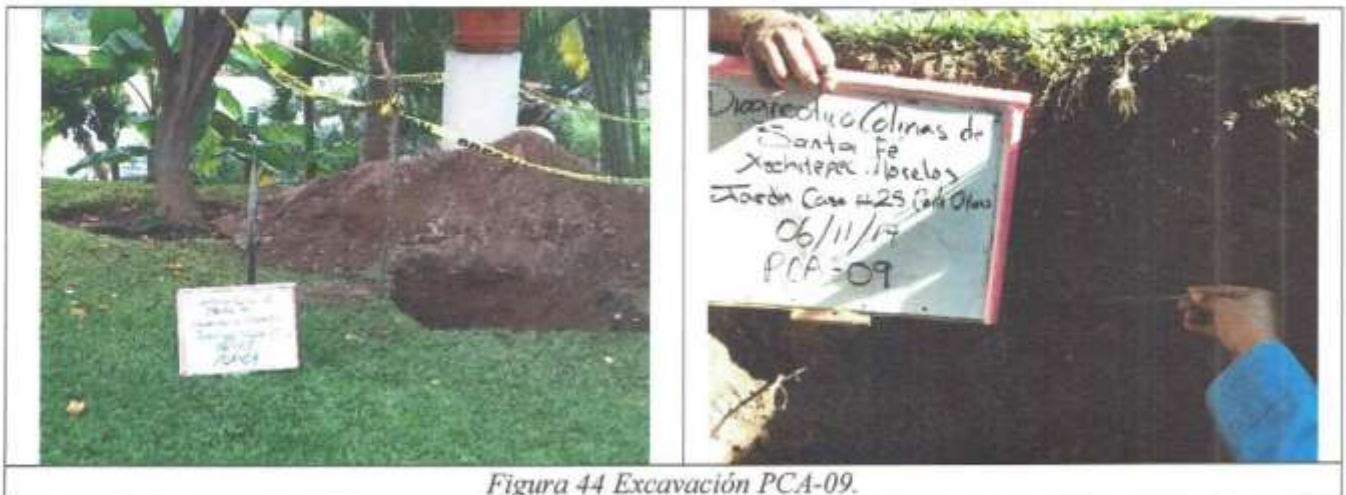
Figura 44 Excavación PCA-09.

Sondeo excavado en Manzana 16 entre olivos y paseo de colinas. En este sondeo se observó un estrato superficial de 0.20 m de material vegetal, posteriormente un estrato de relleno constituido por diferentes materiales de 0.30 m, posteriormente en variantes pequeñas se encuentran fragmentos de roca semiangulosos empacados en matriz arenosa con algo de cementación y muy compacto hasta el fondo del pozo que alcanzó 1.50 m de prof, sin detectarse nivel freático ni quequedades.

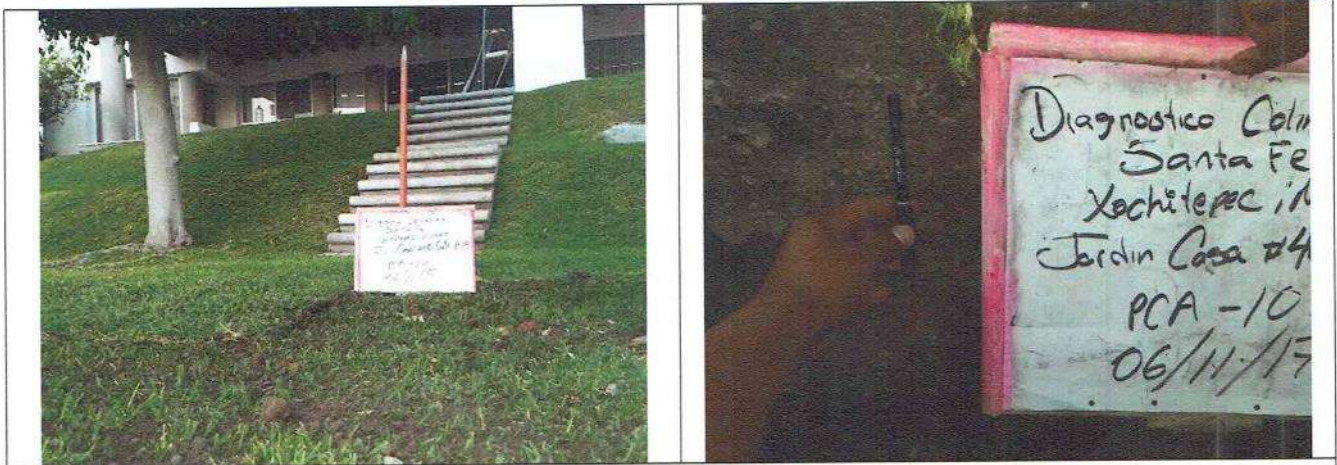
Figura 45 Excavación PCA-10.

Sondeo excavado en Manzana 16 entre olivos y paseo de colinas. En este sondeo se observó un estrato superficial de 0.10 m de material vegetal, posteriormente un estrato de relleno constituido por diferentes materiales de 0.20 m, posteriormente en variantes pequeñas se encuentran fragmentos de roca semiangulosos empacados en matriz arenosa con algo de cementación y muy compacto hasta el fondo del pozo que alcanzó 0.80 m de prof., debido a que la alta dureza del material no permitió profundizar mas, sin detectarse nivel freático ni oquedades.

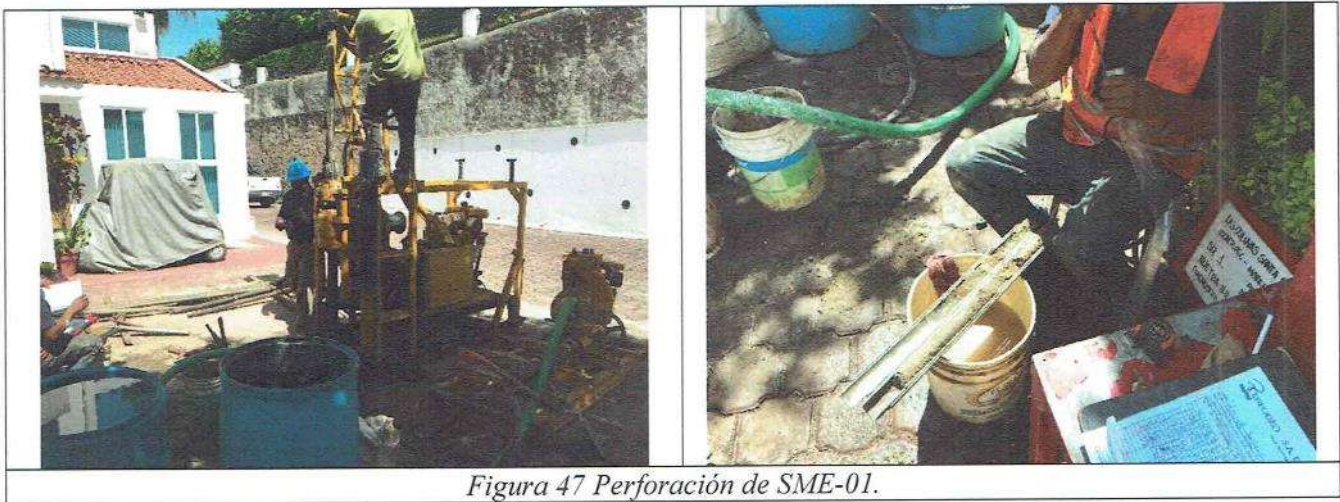
Figura 47 Perforación de SME-01.

Se realizó el primer sondeo mixto exploratorio (SME-01) en la cerrada fresnos observándose una secuencia de estrato delgados de alternancia de materiales de travertinos, limos y arenas compactas de 0.00 a 3.80 m de espesor, posteriormente se observó una costra dura de travertino de aprox. 0.60 m de espesor, debajo se ubicó un limo con arena color café claro en estado compacto hasta 6.70 m, posteriormente de 6.70 a 9.10 se observó un material de arcilla limosa poco compacto café oscuro, le subyace una arena fina de color gris oscuro hasta una profundidad de 10.30, profundidad hasta donde llegó el sondeo. No se detectó nivel freático ni oquedades.

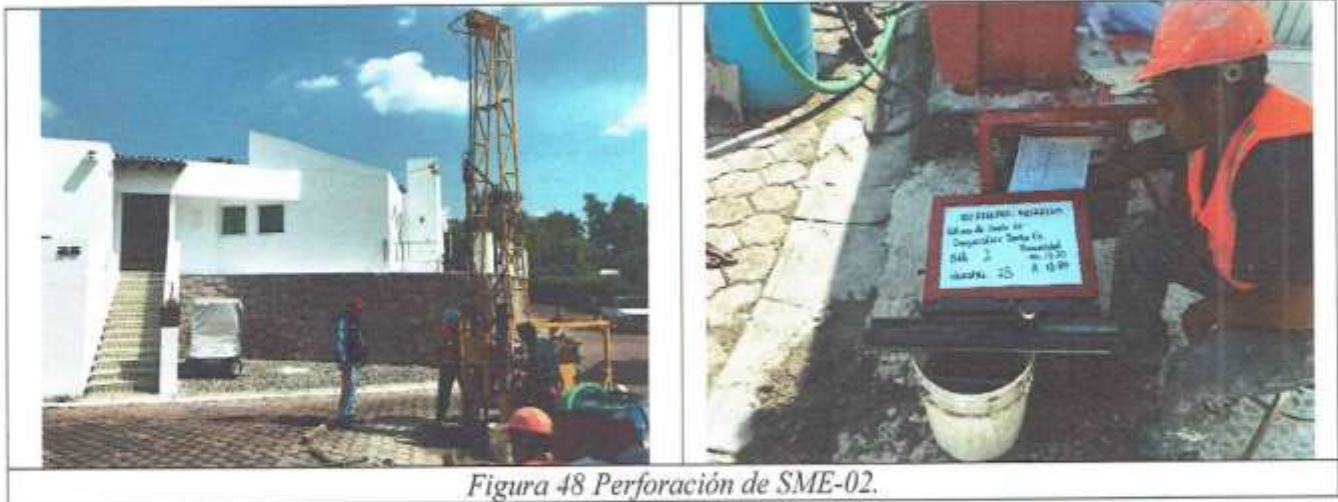
Figura 48 Perforación de SME-02.

El segundo sondeo (SME-02) se realizó sobre la calle Palmeras en el No. 20. En este sondeo se observó en la parte superficial un estrato de rellenos compactos compuesto por arenas con gravas de 0.60 m de espesor de resistencia muy baja, posteriormente se observa una secuencia de estratos delgados de travertinos, limos y arenas con un espesor de 2.40 m, continua la presencia de un limo con arena color café claro en estado de compacidad de baja a media hasta una profundidad de 11.40 m. Le subyace un estrato de arcilla limosa de compacidad baja hasta una profundidad de 14.40 m, descansando sobre un estrato de arena fina compacta de 0.60 m de espesor continuando a mayor profundidad, el sondeo se realizó hasta los 15.00 m y no se detectó nivel freático y algunas pequeñas oquedades propias de los travertinos.

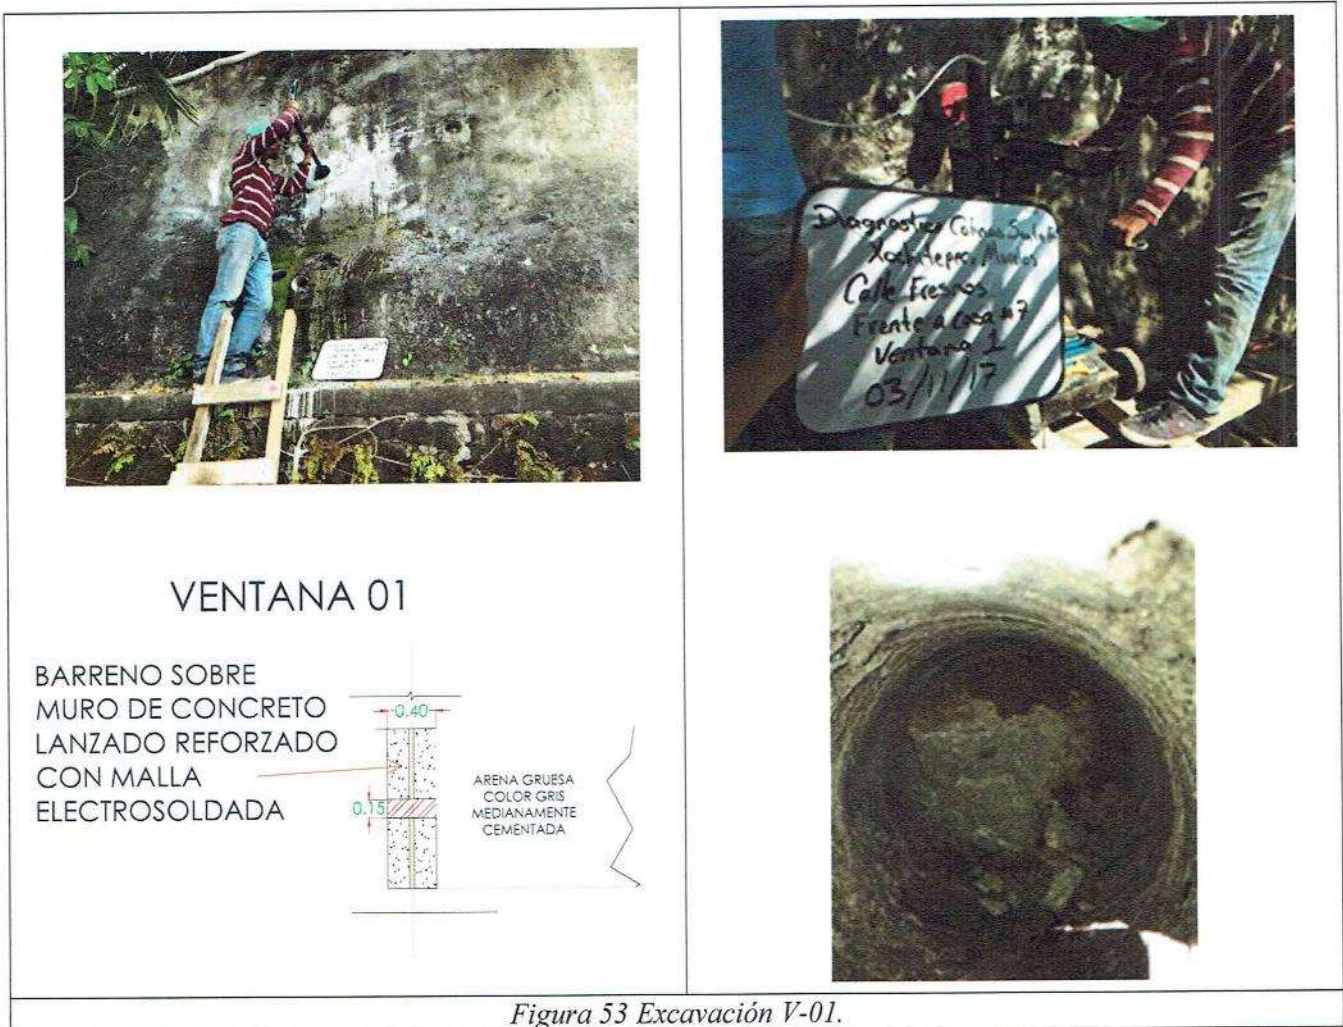
La perforación de la "Ventana 1" se realizó a una altura de 4.30m y a una profundidad de 40cm, el muro perforado se componía de concreto lanzado y reforzado con malla electro soldada. Durante la extracción, el material perteneciente al muro se dividió en fragmentos de tamaño medio de entre 4" y 5". El material adyacente al muro se encontraba a 40 cm de profundidad y consistía en dos estratos, el superior de material Arcillo Arenoso color café oscuro y el inferior de Arena gruesa color gris medianamente cementada.

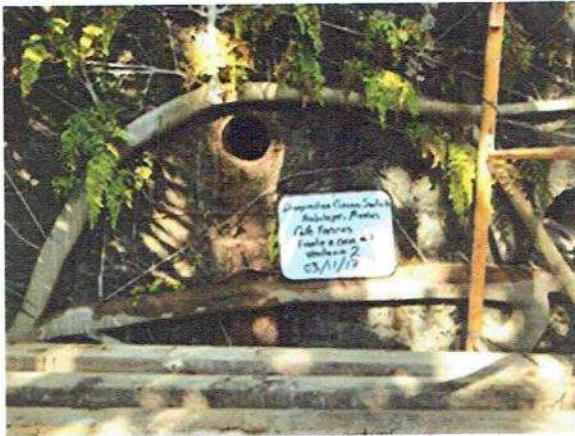
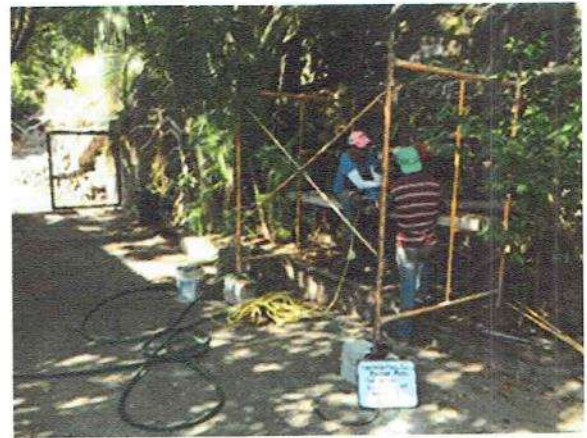
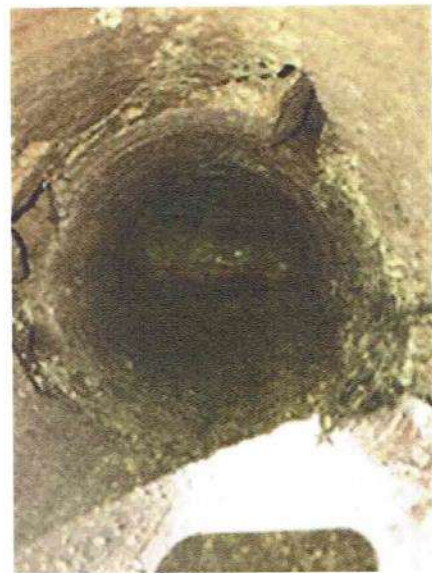
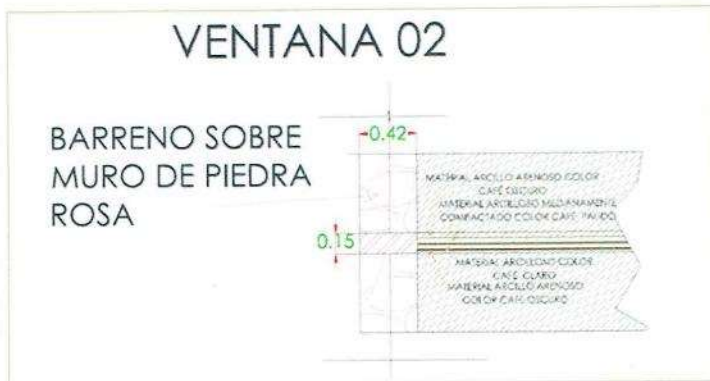
Figura 54 Excavación V-02.

La perforación de la “Ventana 2” se realizó a una altura de 1.60m y a una profundidad de 42 cm, el muro perforado se componía de mampostería de piedra rosa con un espesor de 42 cm. Durante la extracción, el material perteneciente al muro se dividió en fragmentos de tamaño grande de entre 7” y 8”. El material adyacente al muro se encontraba a 42 cm de profundidad y estaba constituido por 4 secciones; la parte superior e inferior se conformaban por material Arcillo Arenoso color café oscuro, la parte intermedia superior se conformaba por Arcilloso color café medianamente compactado y la parte intermedia inferior por material Arcilloso color café claro.

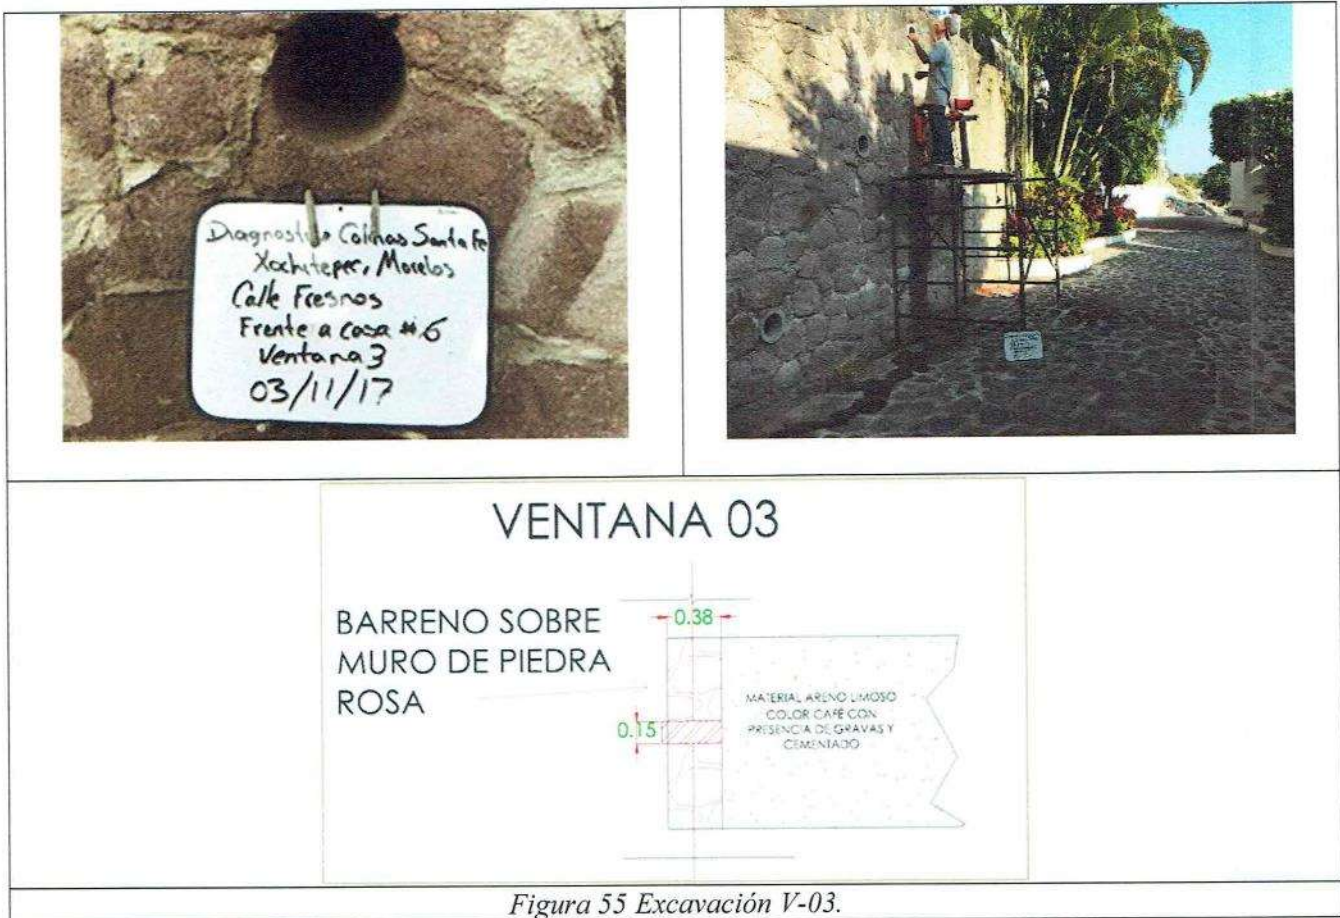
La perforación de la “Ventana 3” se realizó a una altura de 2.80m y a una profundidad de 38 cm, el muro perforado se componía de mampostería de piedra rosa con un espesor de 38 cm. Durante la extracción, el material perteneciente al muro se dividió en dos fragmentos de tamaño grande de entre 12” y 14”. El material adyacente al muro se encontraba a 38 cm de profundidad y consistía en material Areno Limoso color café con presencia de gravas y cementado.

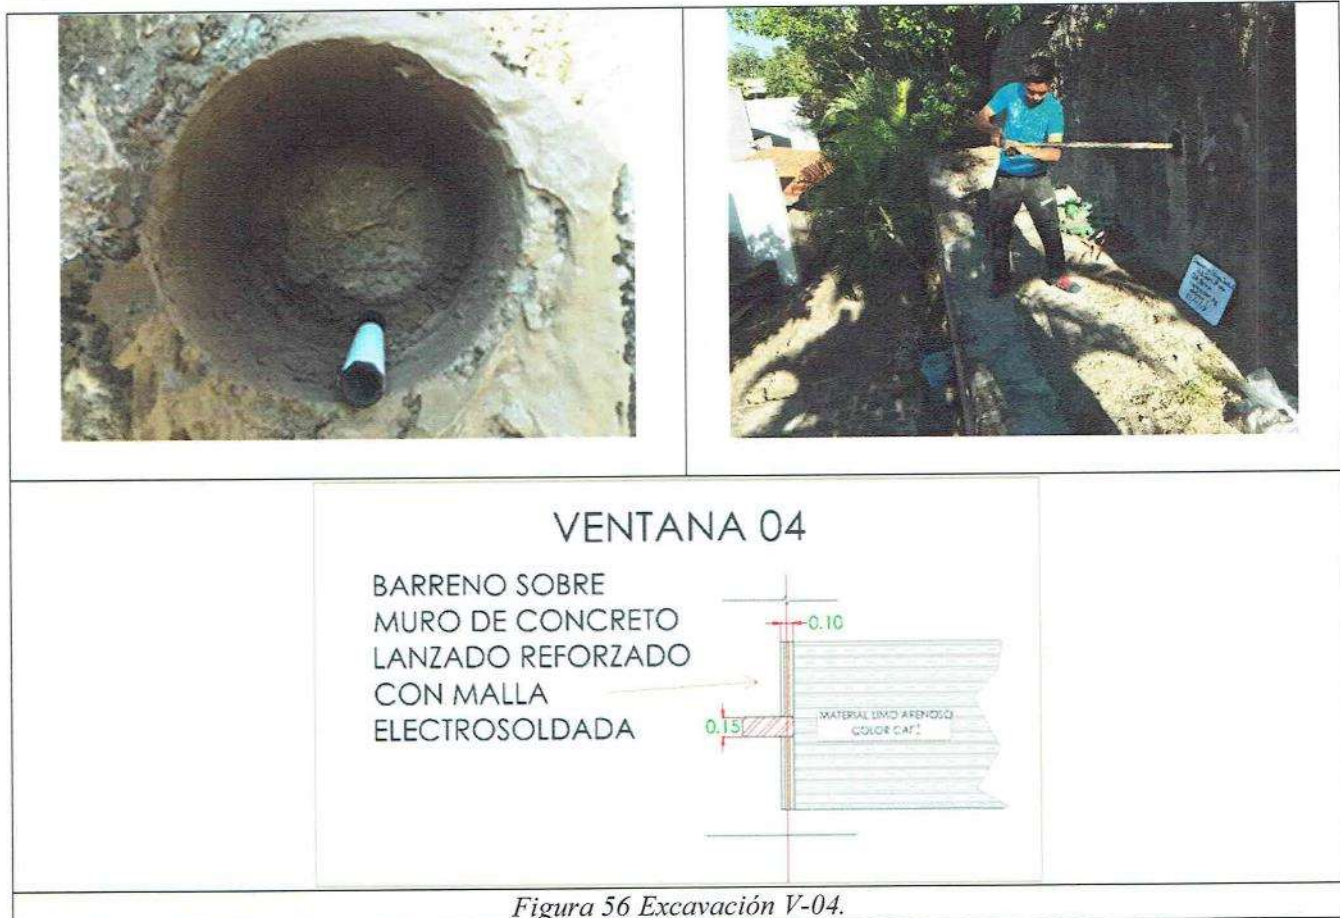
La perforación de la “Ventana 4” se realizó a una altura de 4.80m y a una profundidad de 10 cm, el muro perforado se componía de concreto lanzado y reforzado con malla electro soldada. Durante la extracción, el material perteneciente al muro se dividió en fragmentos de tamaño medio de entre 3” y 8”. El material adyacente al muro se encontraba a 10 cm de profundidad y consistía en material Limo Arenoso color café

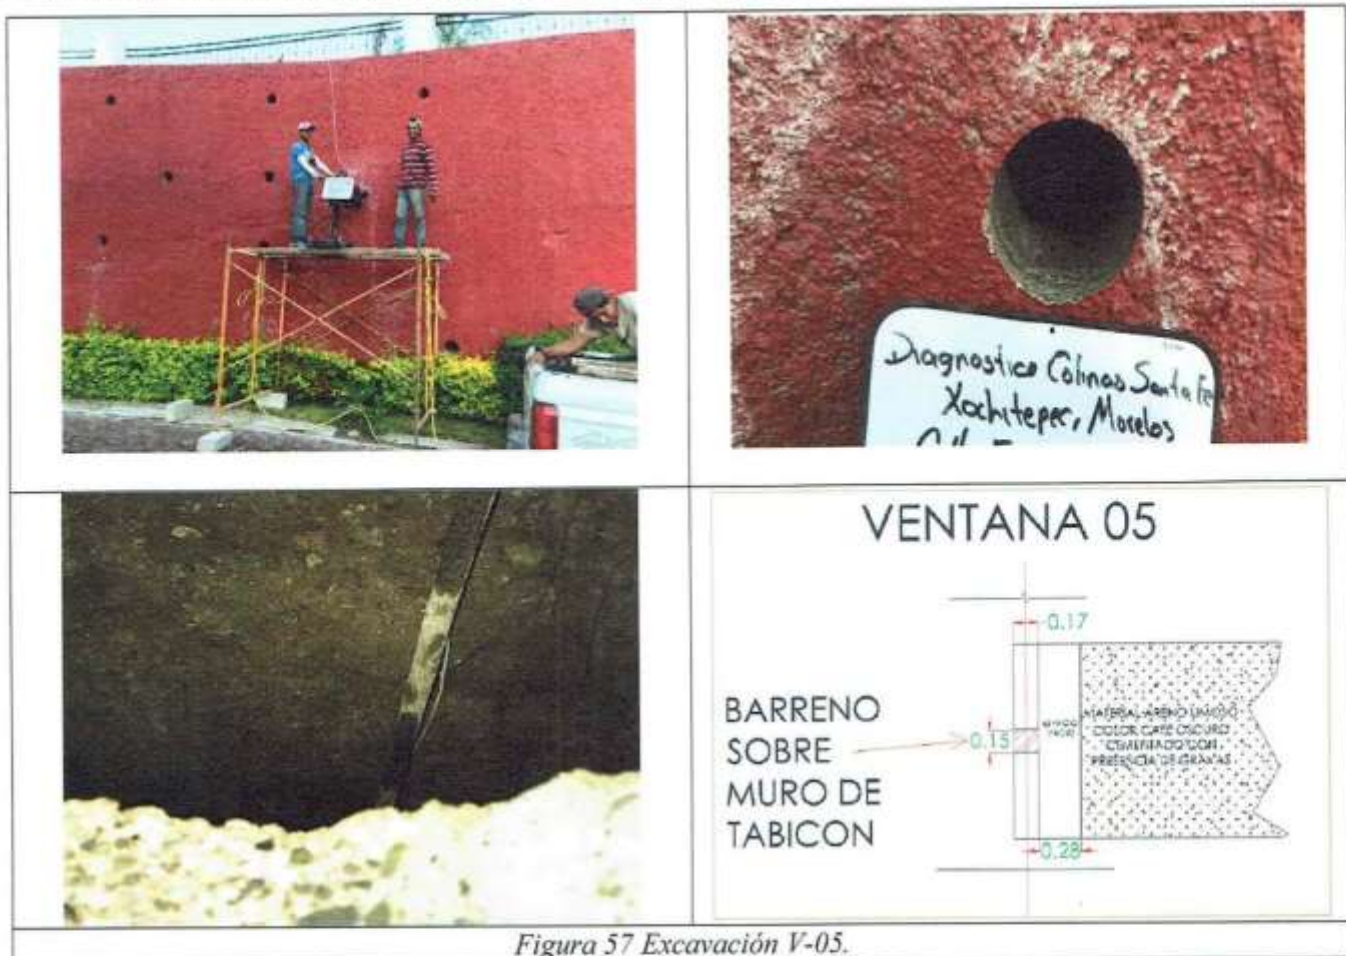
Figura 57 Excavación V-05.

La perforación de la "Ventana 5" se realizó a una altura de 2.90m y a una profundidad de 45 cm, el muro perforado se componía de tabicón de 17 cm de ancho. Tras la extracción, el material perteneciente al muro permaneció íntegro. El material adyacente al muro se encontraba separado del muro 28 cm y posteriormente se encontraba material Arena Limoso color café oscuro cementado con presencia de gravas.

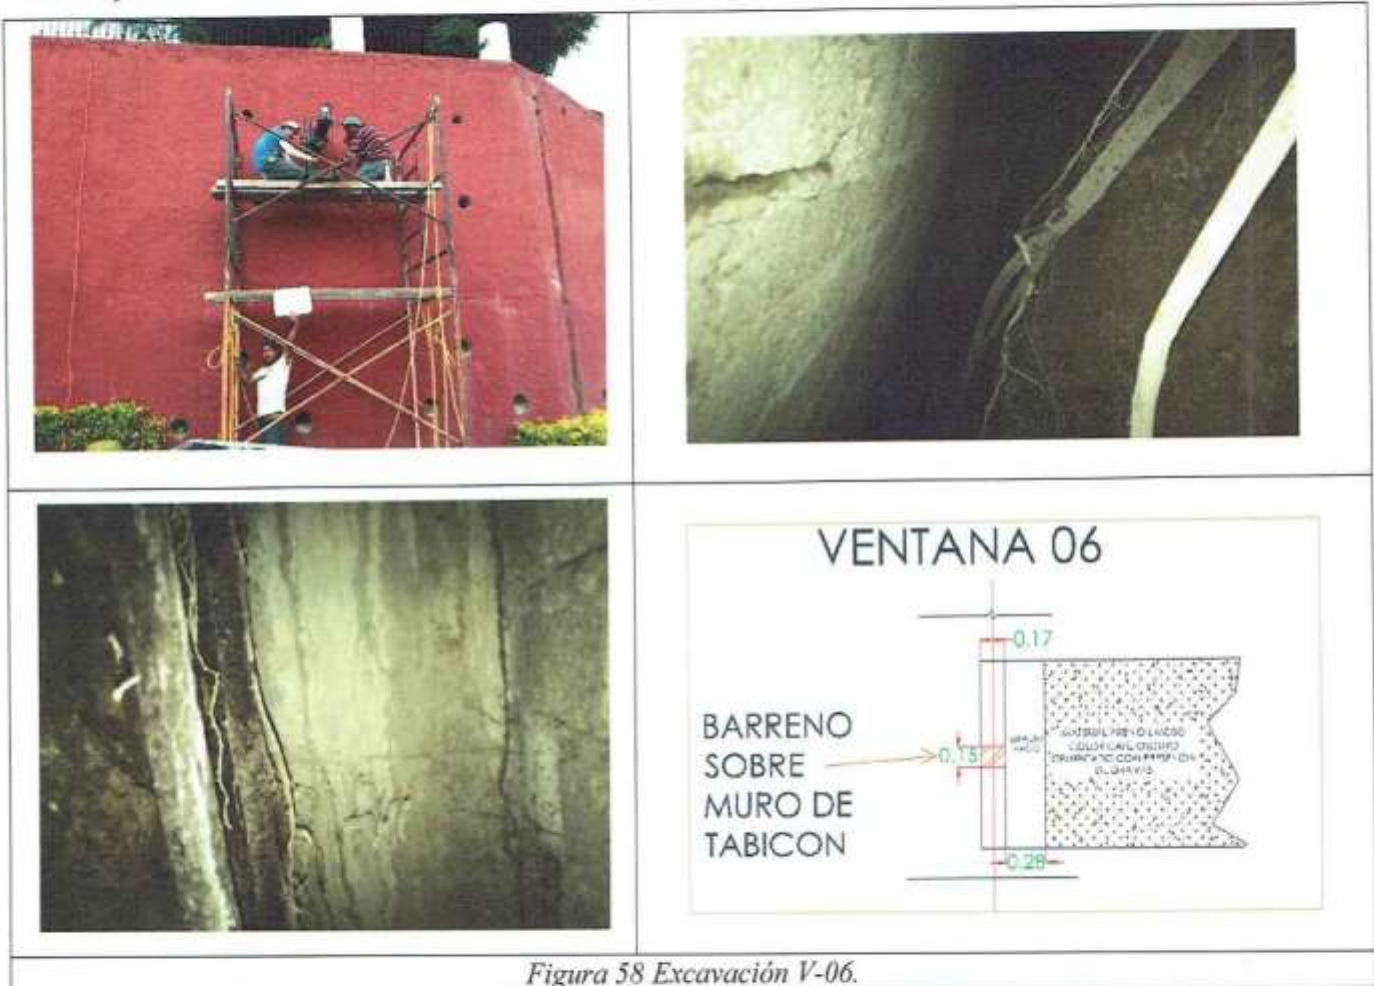
Figura 58 Excavación V-06.

La perforación de la "Ventana 6" se realizó a una altura de 4.10m y a una profundidad de 45 cm, el muro perforado se componía de tabicón de 17 cm de ancho. Tras la extracción, el material perteneciente al muro permaneció íntegro. El material adyacente al muro se encontraba separado del muro 28 cm por un vacío, posteriormente se encontraba material Arena Limoso color café oscuro cementado con presencia de gravas entre 1" y 2".
