Le presento a continuación los resultados de los trabajos referentes a "DICTAMEN SOBRE LAS CONDICIONES DEL TERRENO Y ESTRUCTURAS DE CONTENCIÓN DEL CONDOMINIO LAS COLINAS DE SANTA FE" ubicado en el municipio de Xochitepec, Morelos.

**DICTAMEN SOBRE LAS CONDICIONES DEL
TERRENO Y ESTRUCTURAS DE CONTENCIÓN
DEL CONDOMINIO LAS COLINAS DE SANTA FE
DESPUÉS DEL SISMO DEL 19 DE SEPTIEMBRE
DE 2017.**

(No DE INFORME EG-17-240)

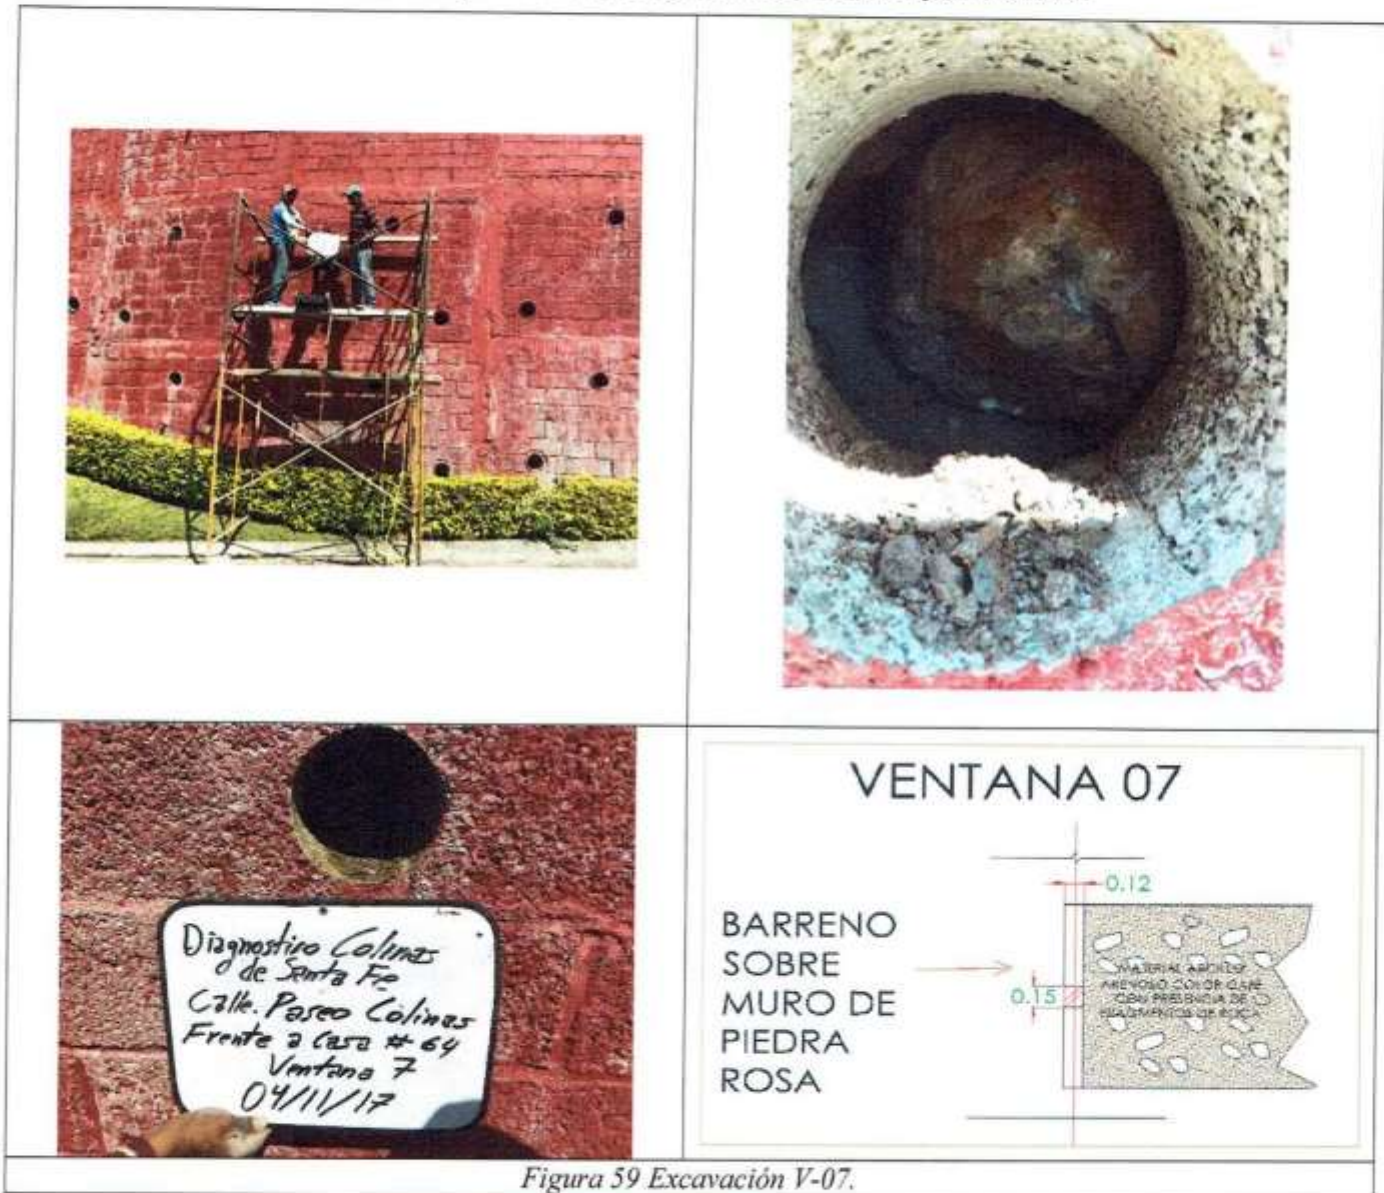
Figura 59 Excavación V-07.

La perforación de la "Ventana 7" se realizó a una altura de 3.60m y a una profundidad de 12 cm, el muro perforado se componía de block de 12 cm de ancho. Tras la extracción, el material perteneciente al muro permaneció íntegro. El material adyacente al muro se encontraba a 12 cm de profundidad y consistía en arcilla arenosa color café con alta presencia de fragmentos de roca mayores a 10" ..

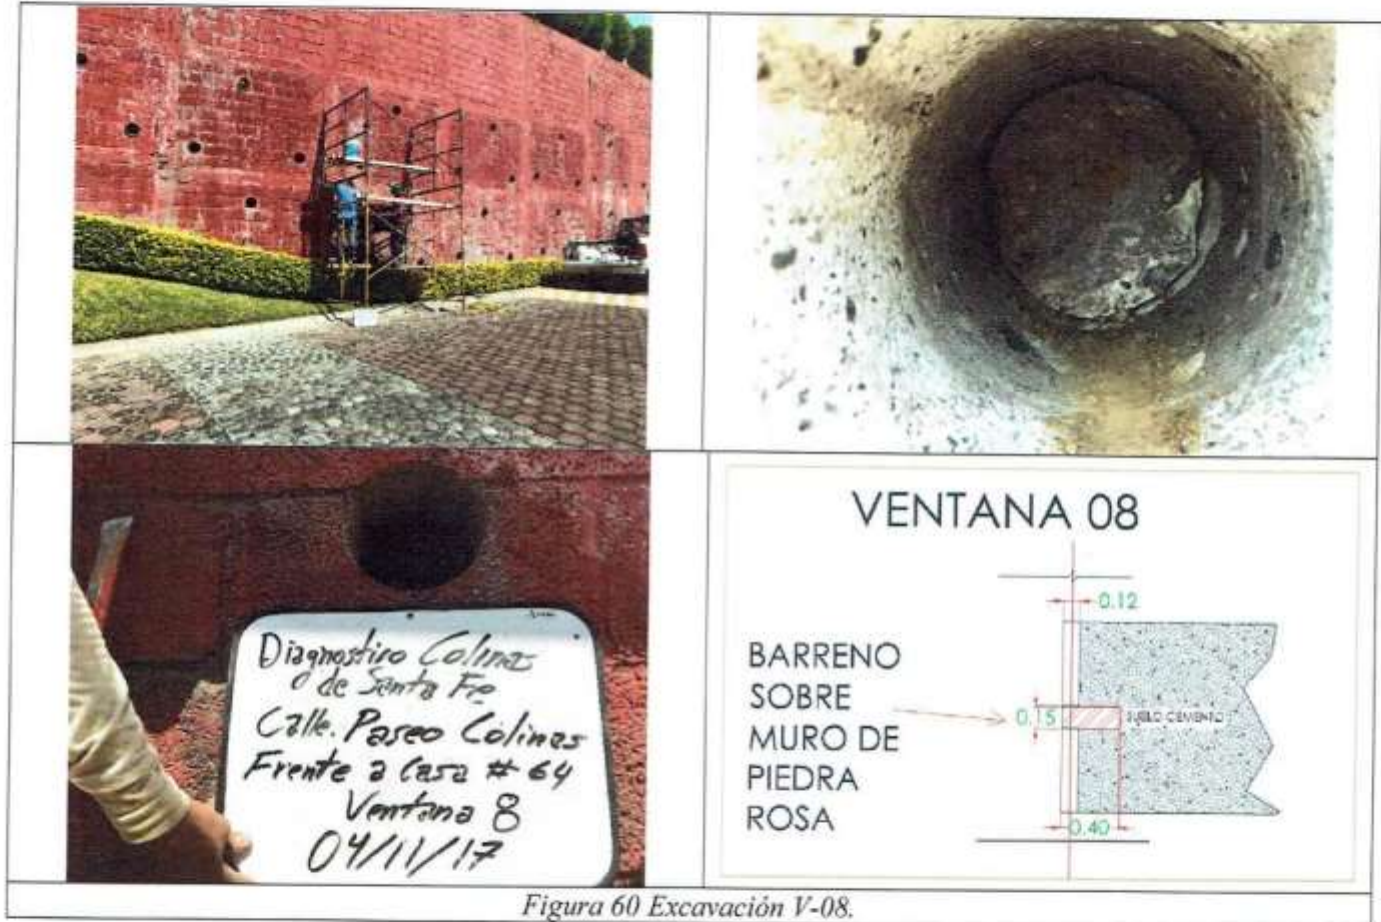
Figura 60 Excavación V-08.

La perforación de la "Ventana 8" se realizó a una altura de 1.60m y a una profundidad de 40 cm, el muro perforado se componía de block de 12 cm de ancho. Tras la extracción, el material perteneciente al muro permaneció íntegro. El material adyacente al muro se encontraba a 12 cm de profundidad y consistía en suelo cemento con presencia de gravas.

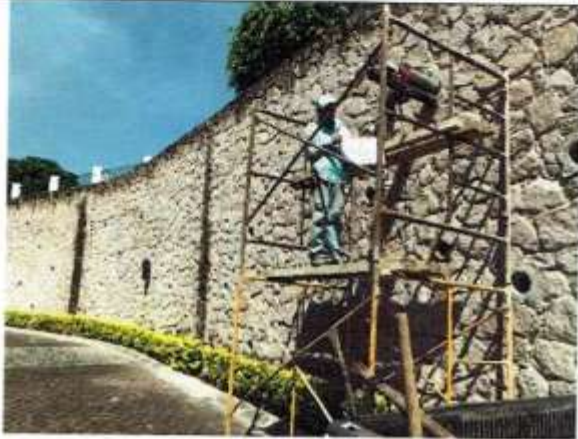
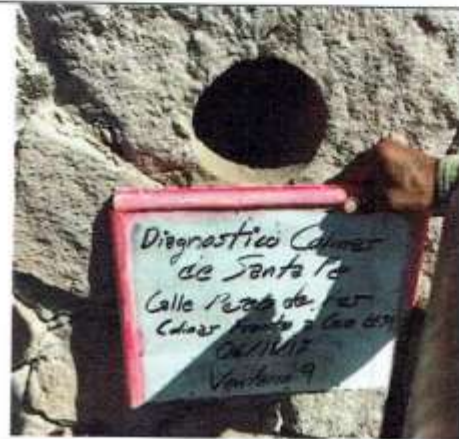
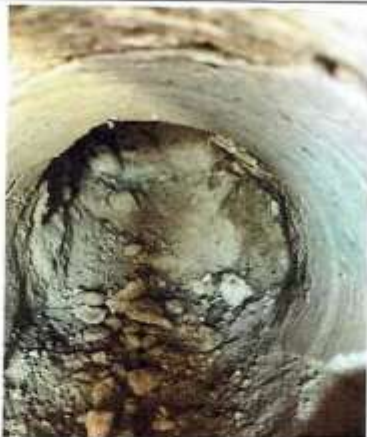
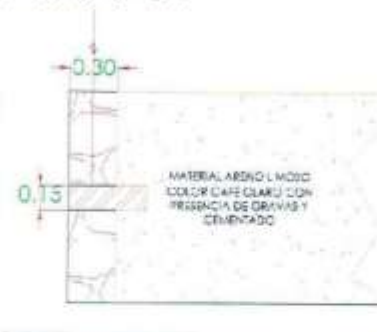
Figura 61 Excavación V-09.

La perforación de la "Ventana 9" se realizó a una altura de 3.90m y a una profundidad de 48 cm, el muro perforado se componía de mampostería de piedra rosa con un espesor de 30 cm. Durante la extracción, el material perteneciente al muro se dividió en varios fragmentos de tamaño mediano de entre 5" y 6". El material adyacente al muro se encontraba a 48 cm de profundidad y consistía en material Areno Limoso color café claro con presencia de gravas y cementado.

BARRENO
SOBRE
MURO DE
PIEDRA
ROSA

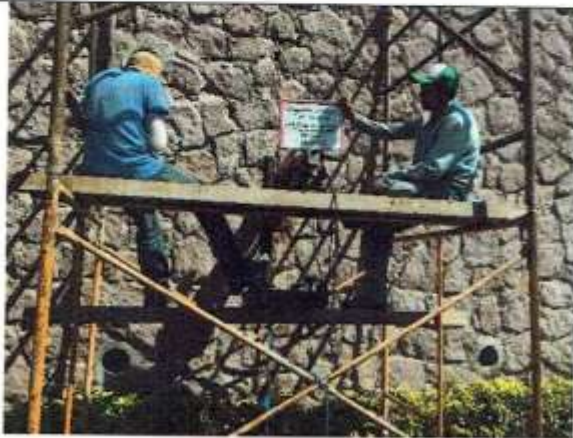
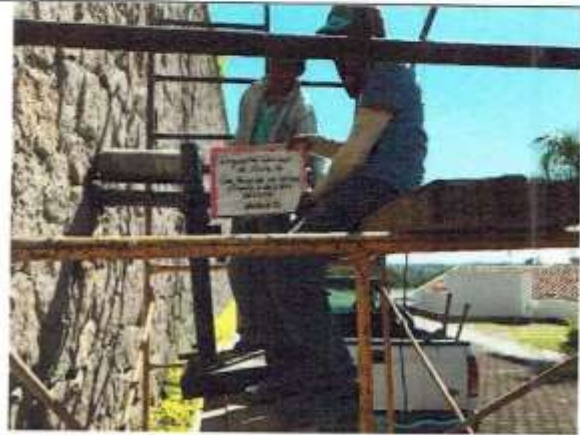
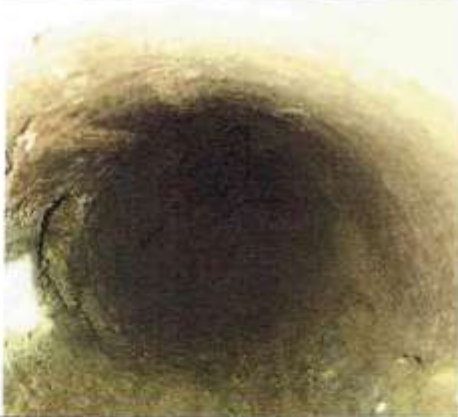
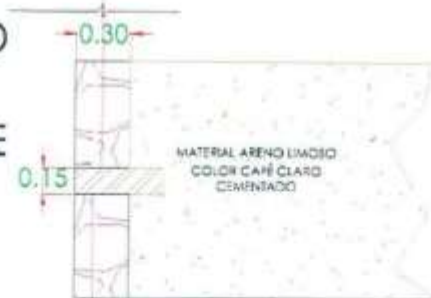
Figura 62 Excavación V-10.

La perforación de la "Ventana 10" se realizó a una altura de 2.20m y a una profundidad de 48 cm, el muro perforado se componía de mampostería de piedra rosa con un espesor de 30 cm. Durante la extracción, el material perteneciente al muro se dividió en varios fragmentos de tamaño mediano de entre 5" y 6". El material adyacente al muro se encontraba a 48 cm de profundidad y consistía en material Areno Limoso color café claro, cementado.

BARRENO
 SOBRE
 MURO DE
 PIEDRA
 ROSA

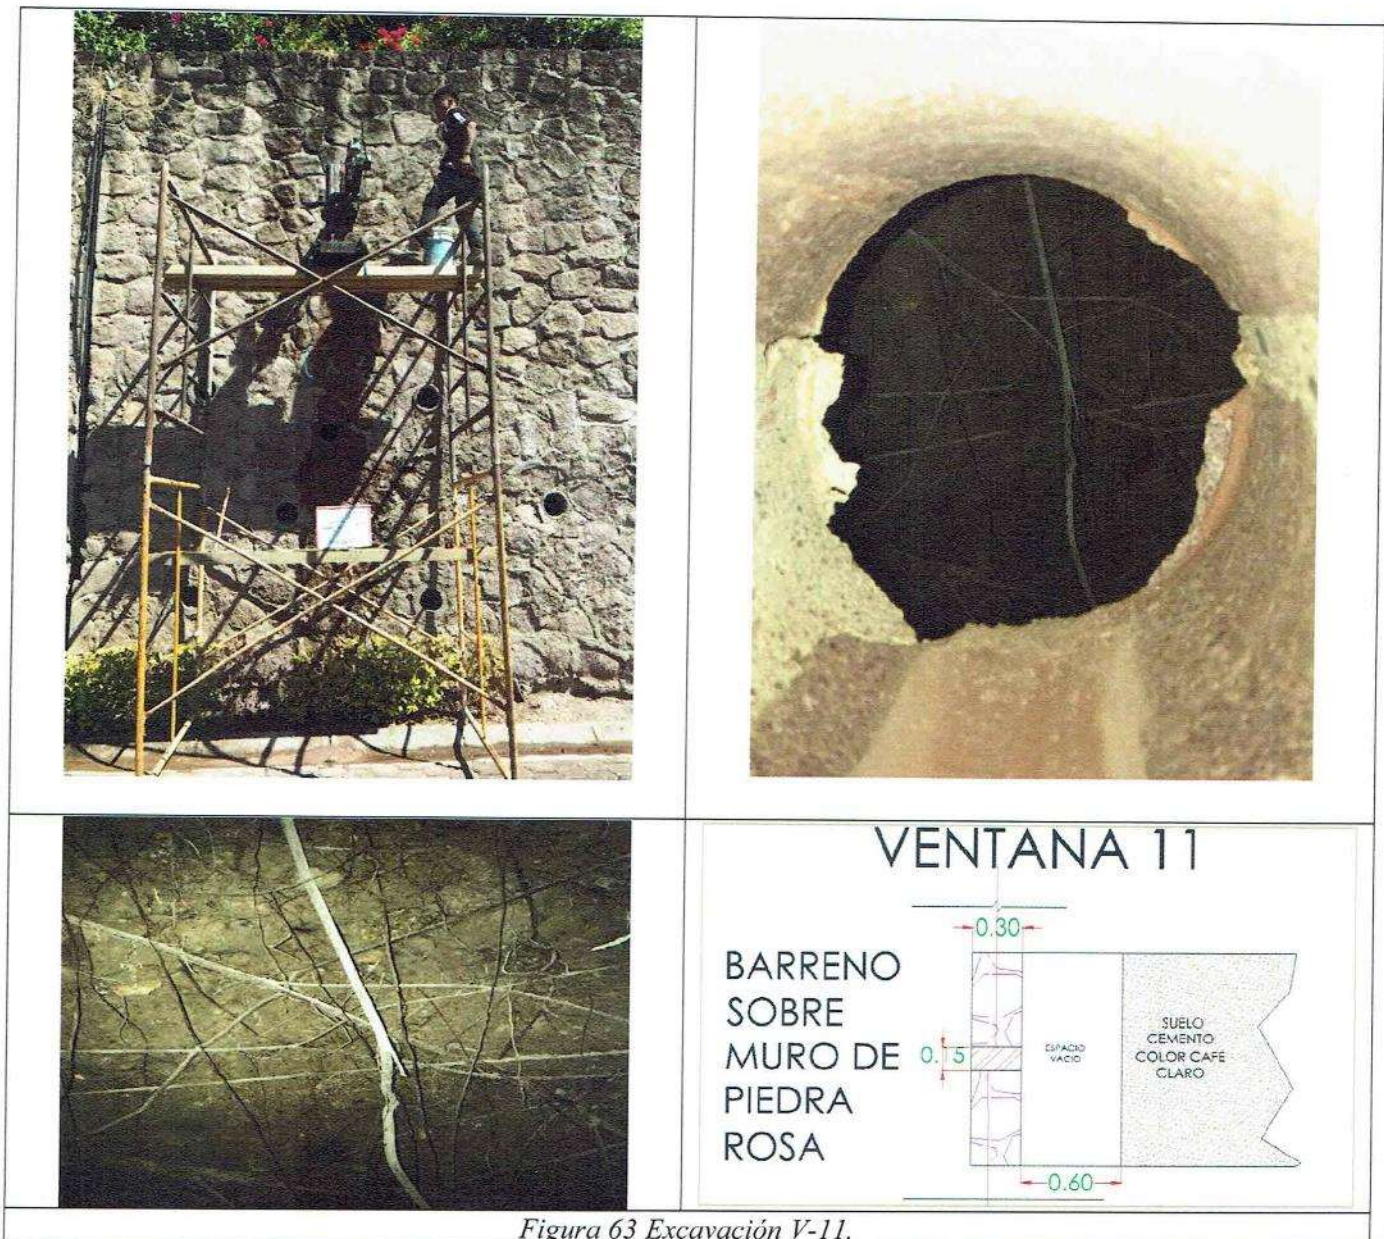
Figura 63 Excavación V-11.

La perforación de la “Ventana 11” se realizó a una altura de 4.40m y a una profundidad de 30 cm, el muro perforado se componía de mampostería de piedra rosa con un espesor de 30 cm. Durante la extracción, el material perteneciente al muro se dividió en varios fragmentos de tamaño mediano de entre 8” y 10”.

El material adyacente al muro se encontraba separado del muro 60 cm por un vacío, posteriormente se encontraba material Cementado (Suelo Cemento) color café claro. (No se pudo extraer material de referencia).

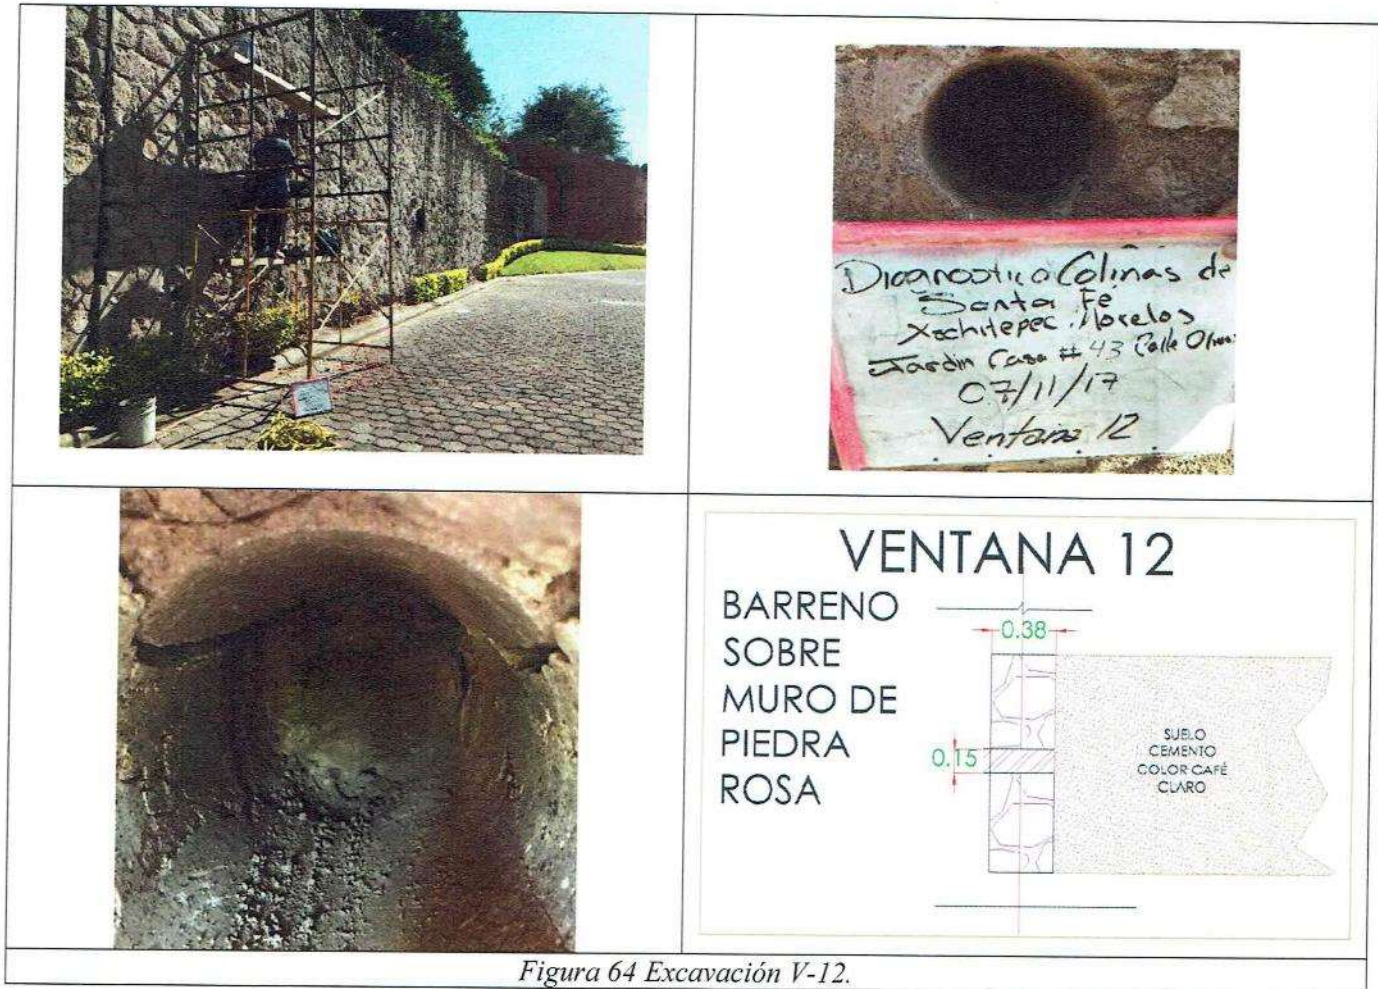
Figura 64 Excavación V-12.

La perforación de la “Ventana 12” se realizó a una altura de 2.20m y a una profundidad de 38 cm, el muro perforado se componía de mampostería de piedra rosa con un espesor de 38 cm. Durante la extracción, el material perteneciente al muro se dividió en varios fragmentos de tamaño mediano de entre 10” y 11”. El material adyacente al muro de encontraba a 38 cm de profundidad y consistía en material Areno Arcilloso cementado, (Suelo Cemento).

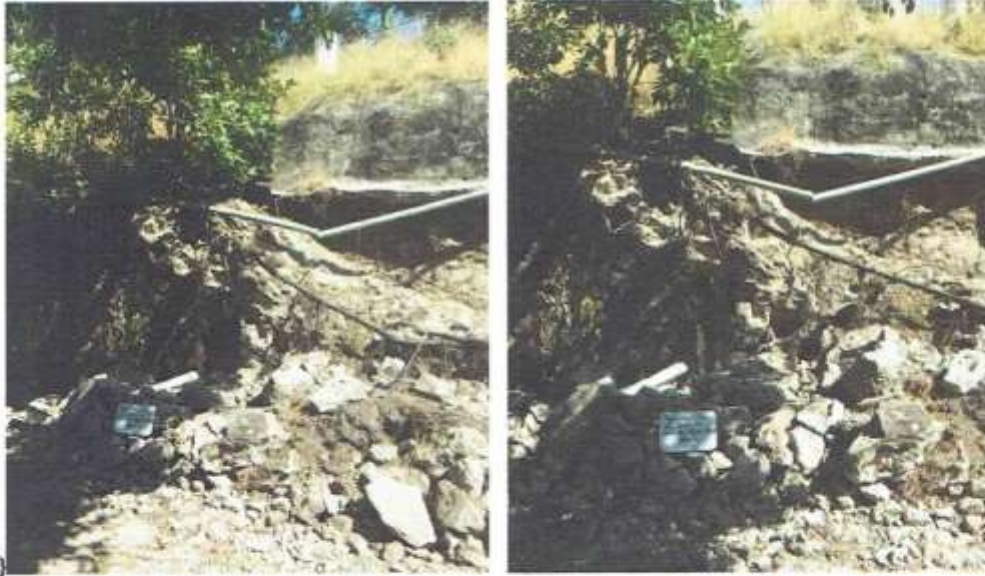
- Cerrada de Fresnos

en la base y las raíces adheridas a estos, fueron un factor decisivo para la ocurrencia del colapso donde estos se presentaron. En este sentido, se puede observar como las raíces de vegetación afectan directamente la estabilidad de los elementos de contención al inducir un empuje adicional, el cual genera su desplazamiento, incrementando el factor de riesgo de colapso en los muros donde existe la vegetación. A continuación se exponen algunos ejemplos;

10. De acuerdo lo observado, la contribución de la vegetación en los respaldos de los muros es importante y entre más grande sea la vegetación, el daño ocasionado es proporcional, por lo que no se recomienda la existencia de vegetación en al menos 1.5 m de distancia hacia los elementos de contención o perimetrales indistintamente de la zona donde estos se ubique, por lo que se recomienda el retiro de dicha vegetación y donde existan árboles con la distancia mencionada se recomienda la poda de los árboles para mantenerlos a baja altura y evitar que las raíces vayan a los respaldos de muros, taludes e incluso infraestructura de alcantarillado subterráneo.

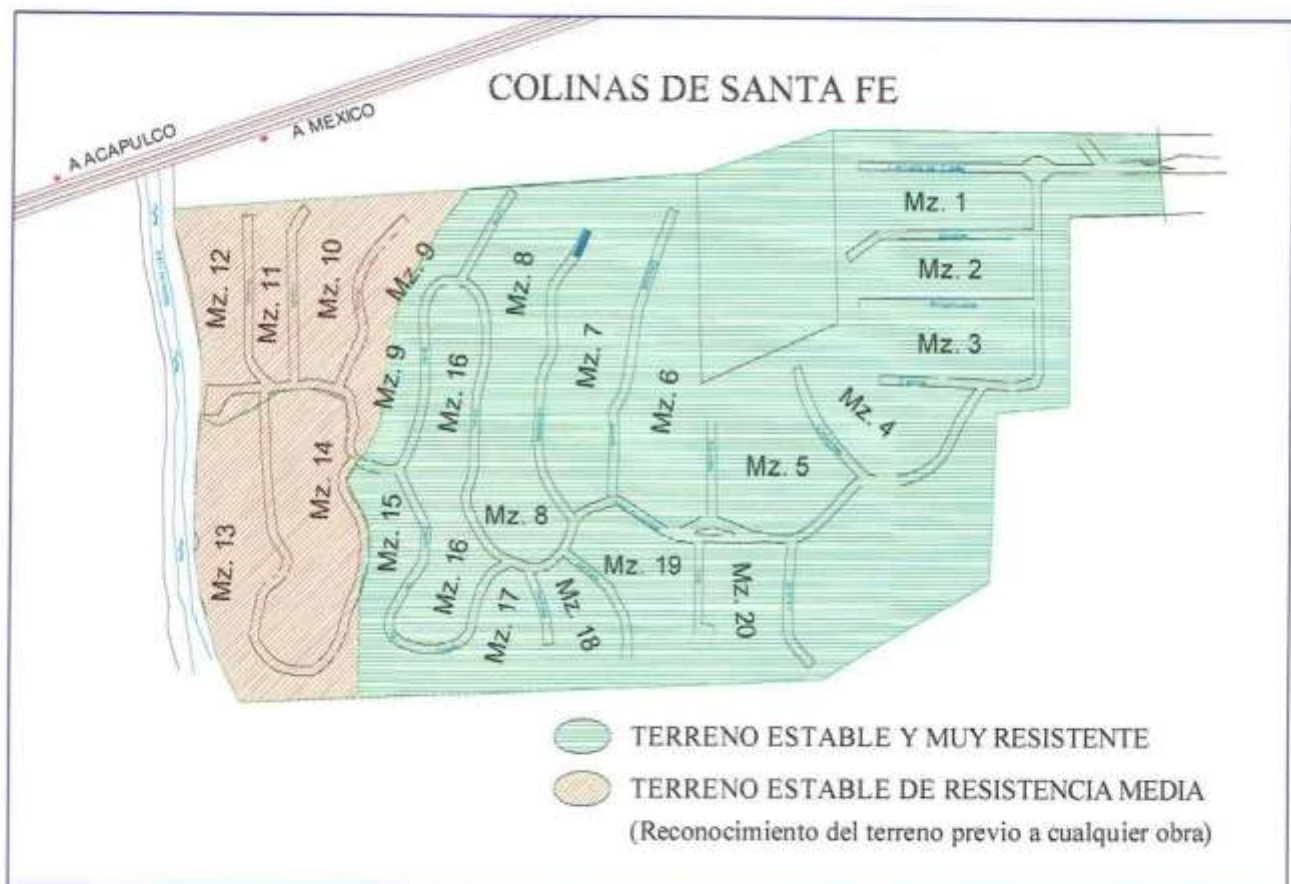
Figura 77 Zonificación del condominio por tipo de terreno.

4. Como resultado del análisis se puede establecer que en la zona de mayor dureza del material, los taludes son estables por sí solos por lo que los elementos de contención en algunas zonas no trabajan ya que el terreno no lo requiere, observándose además elementos de contención bien estructurados; sin embargo se notan algunos arbustos justo en el respaldo de estos elementos, además de escurrimientos de agua permanentes a media altura que de no repararse inducirán deterioro de estos elementos, por lo que se recomienda retirar la vegetación colocada directamente en el respaldo del
